通学路点検 箇所別資料

(岐南) 町立 (北) 小学校

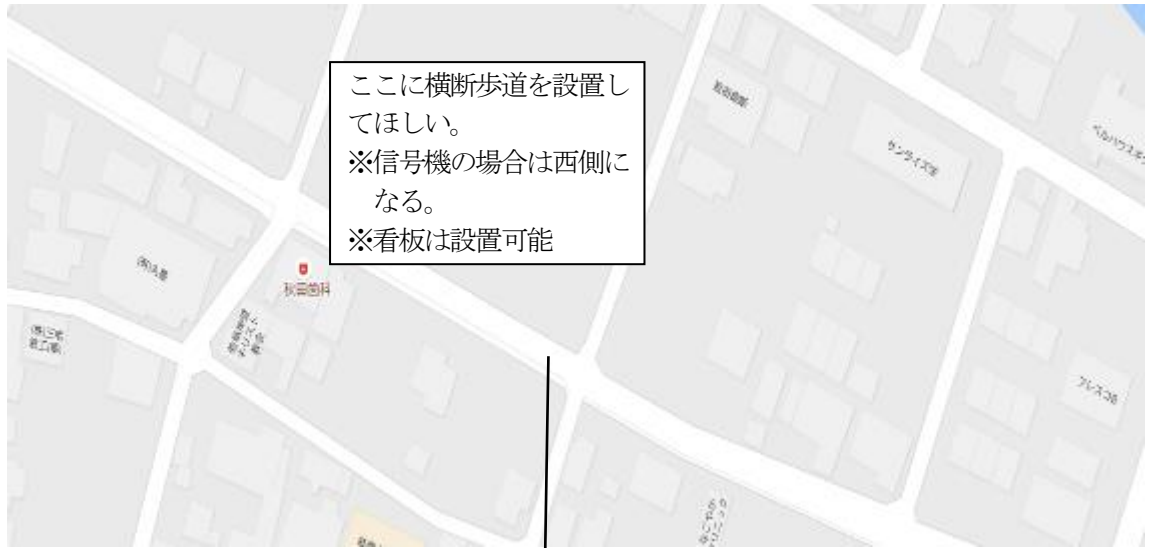
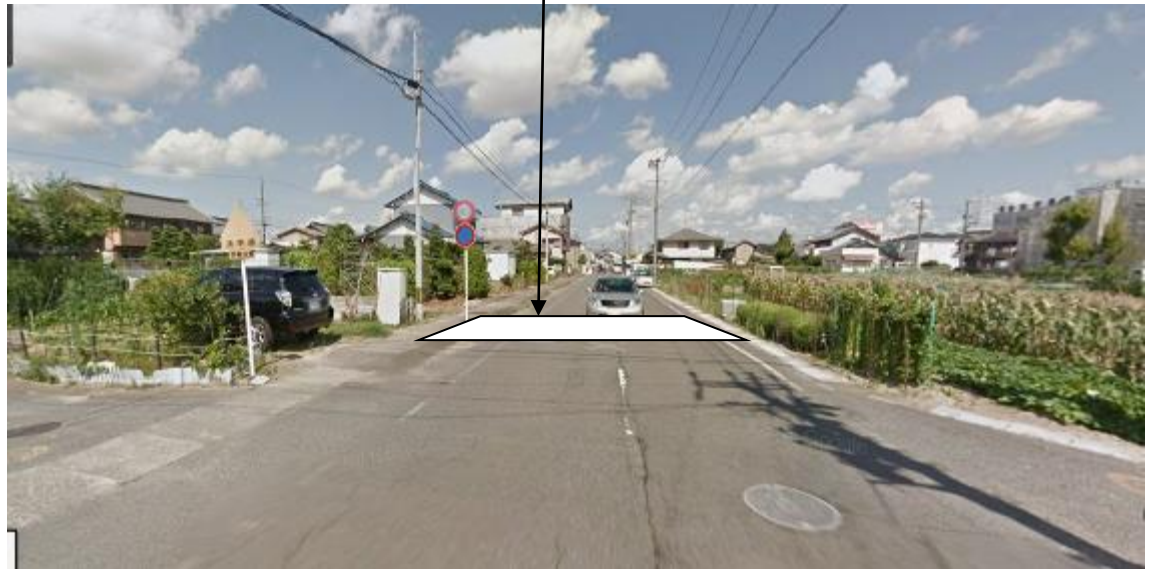
番号 (対策一覧表左の番号)	1	路線名	町道 五十鈴通り
住所	岐南町三宅2丁目111ビューティサロン ミキ 北側交差点		
通学路の状況 危険の内容	児童らは細い南北路線から広い東西路線を横切ることになっている。東西路線は、車往來が多く、かなりのスピードを出して走るため非常に危険である。		
対策内容	<p>横断歩道または信号機の設置をしてほしい。 看板設置なら早急に対応できる。</p> <p>※ 交差点については、路側帯を南側にずらして1.5mの待避場を設けることが可能である。 また、ポストコーン、街灯があると安全である。</p> <p>※ 押しボタン式信号機については、交差点での事業を行っていないので、もう少し西側に移動をさせ、地域の理解が得られれば実現する。また、ガードレール、歩道も併設することが望ましい。</p>		
事業主体	町・警察 (公安委員会)		
対策年度	H28 に町より公安委員会に相談をしている。		
通学児童数 (人)	10名程度		
改善の要望者 (個人・学校・PTA・地元自治体 等)	岐南町立北小学校 岐南町立北小学校 PTA 校外指導委員会 岐南町交通安全協会 東支部		
児童の登校下校時にボランティアは配置されているか。	なし		
・現場の近郊の写真	東	 	
	西	 	
	南	 	
	北

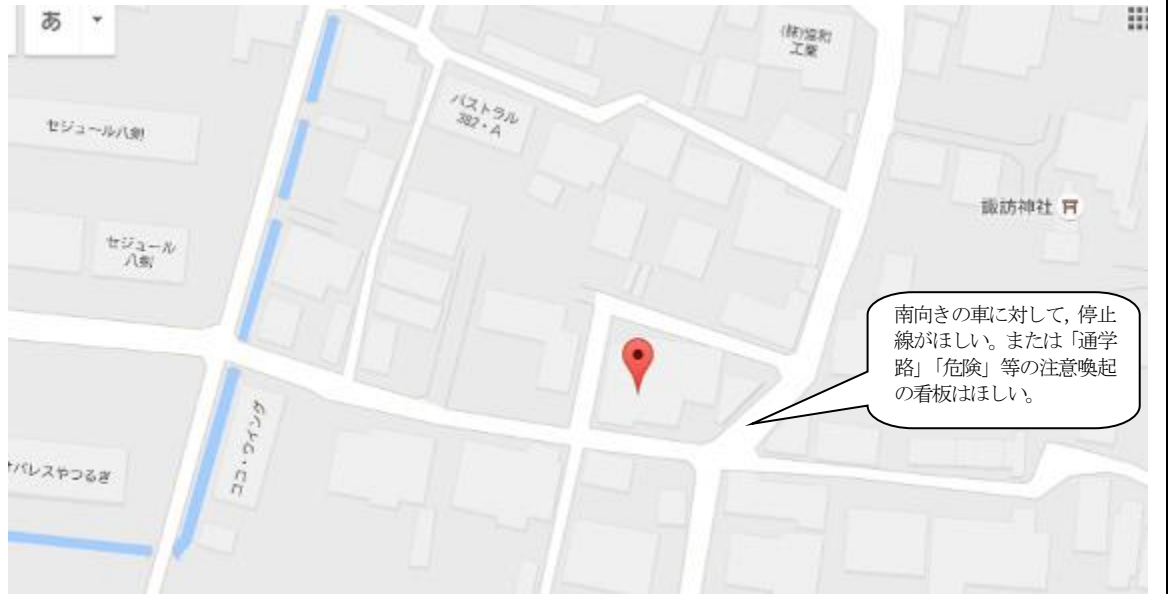
番号 (対策一覧表左の番号)	2	路線名	町道 諏訪神社西交差点	
住所	岐南町八剣3丁目87 諏訪神社西交差点			
通学路の状況 危険の内容	交差点があり、家の影になり、歩行者からは車が来ていることが分かりづらい。さらに、車のほうも停止することなく、通行する車があり、危険な状態である。			
対策内容	「停止線」を引く、「通学路」の看板を立てる、等をして、ドライバーに危険を意識させることができるようにする。			
事業主体	町・警察 (公安委員会)			
対策年度				
通学児童数 (人)	15名程度			
改善の要望者 (個人・学校・PTA・地元自治体等)	岐南町立北小学校 岐南町立北小学校PTA 校外指導委員会 岐南町立北小学校見守りクラブ			
児童の登校下校時にボランティアは配置されているか。	登校するとき、旗当番の保護者と見守りクラブのボランティアが安全指導をしている。			
・現場の近郊の写真	東	 	西	 
	南	 	北

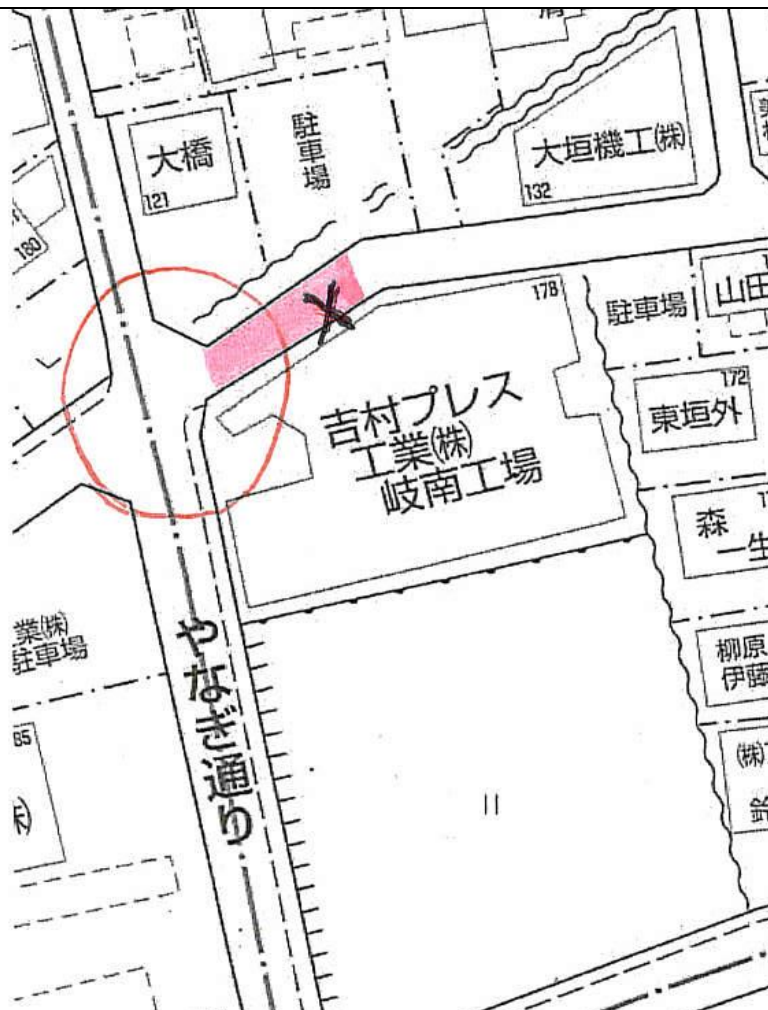
番号(対策一覧表左の番号)	4	路線名	吉村プレス工場と同駐車場の交差点	
住所	八剣北2丁目～3丁目 やなぎ通り 吉村プレス西交差点			
通学路の状況 危険の内容	岐阜環状線へ向かう道として交通量が多い。車は東から交差点へ入る時、道路が南へやや曲がっているために、児童を見にくい。			
対策内容	東側の道路に危険が分かるための色をつける。または「きけん」の看板を設置する。			
事業主体	県・町・警察(公安委員会)			
対策年度	※記入不要			
通学児童数(人)	中食西30人程度			
改善の要望者 (個人・学校・PTA・地元自治体等)	中食西交通校外委員、同子供会、見守りクラブ、学校			
児童の登校下校時にボランティアは配置しているか。	朝の登校時はPTA交通当番が立つ。時々、見守りクラブの方が立たれる。			
・現場の四方向の写真	東	 	西	 
	南		北

- ① 危険が分かるように道路を赤く塗ってほしい。
 - ② Xのあたりに「きけん」の看板を設置してほしい。
- 上記のどちらかをおこなってほしい。

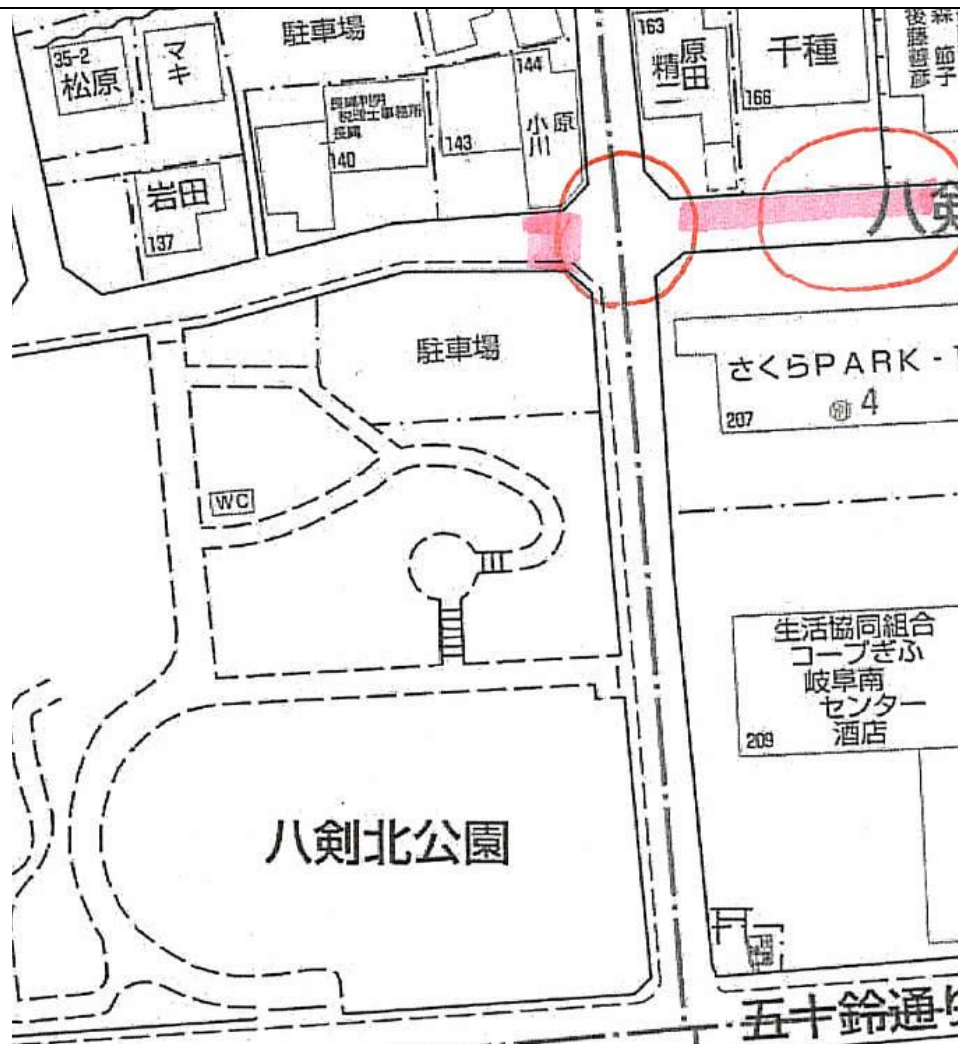
番号（対策一覧表左の番号）	5	路線名	八剣北公園の北東交差点
住所	八剣北1丁目～2丁目 八剣北公園の北東交差点と東側道路		
通学路の状況 危険の内容	<p>岐阜環状線へ向かう道として通学時間帯でも交通量が多いが、横断歩道がついていない。「さらに、「とまれ」の看板の位置が交差点ギリギリのため、車が止まって動くまで、歩行者は左右の安全が確認しづらく、とても危険である。</p> <p>この交差点より東側道路も児童の通学路になっているが、白線が消えており、車道と歩道の区別がつかない。</p>		
対策内容	南北に渡るための横断歩道をつける。東側の道路に歩道と車道の区別のための白線を引く。		
事業主体	県・町・警察（公安委員会）		
対策年度	※記入不要		
通学児童数（人）	中食東20人程度、東側通路は10人程度		
改善の要望者 （個人・学校・PTA・地元自治体等）	中食東交通校外委員、同子供会、見守りクラブ、学校		
児童の登校下校時にボランティアは配置しているか。	朝の登校時はPTA交通当番が立つ。時々見守りクラブの方が立たれる。		
・現場の四方向の写真	東	西

- ・駐車場の南北に渡る道に横断歩道を作る。
- ・東側の通りに車道と歩道を分けるための白線を引く。

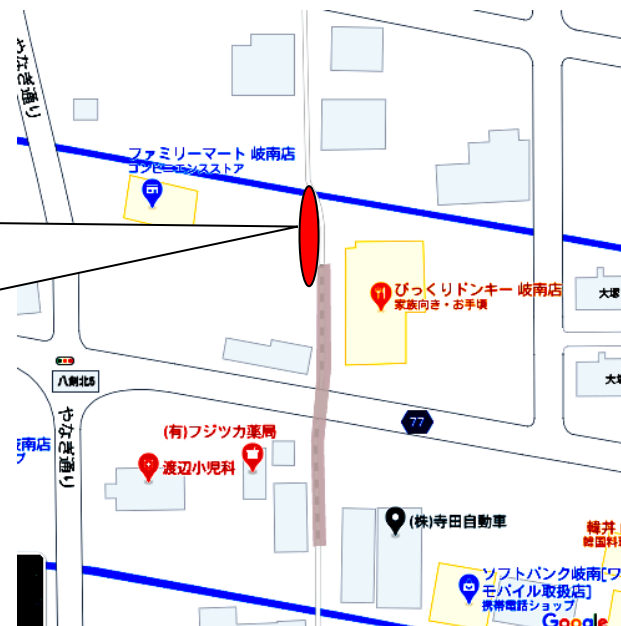
番号 (対策一覧表 左の番号)	6	路線名	八剣北5丁目歩道橋北
住所	岐南町八剣北5丁目		
通学路の状況 危険の内容	雨天時に大きな水たまりができて、危険である。		
対策内容	柵の設置又はコンクリート補強		
事業主体	県・町・警察 (公安委員会)		
対策年度	※記入不要		
通学児童数 (人)	約150名程度		
改善の要望者 (個人・学校・P T A・地元自治体 等)	岐南町立北小学校 岐南町立北小学校P T A交通校外委員		
児童の登校下校時 にボランティアは 配置されている か。	なし		
・現場の四方向の 写真	東	西

西側の芝生周辺に水たまりができやすく、服がぬれたり滑ったりしてケガをする可能性がある。
そのため、柵を設置するか、コンクリートで補強してほしい。

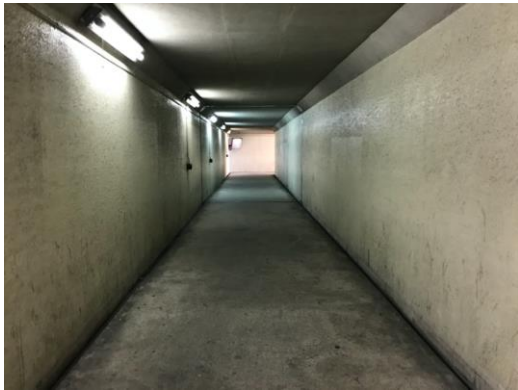
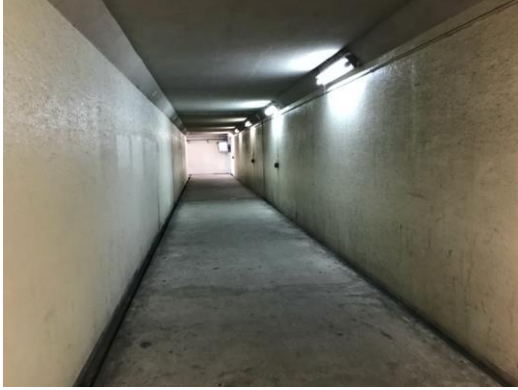
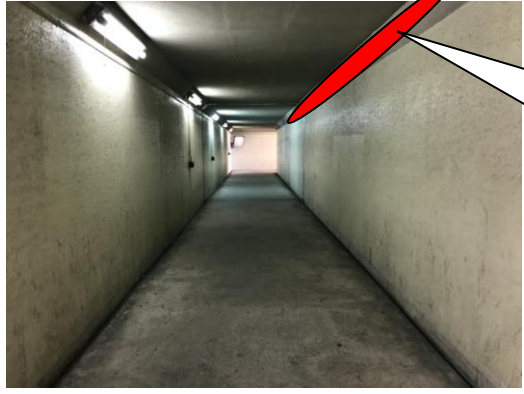
番号 (対策一覧表 左の番号)	7	路線名	国道 156 号 上印食北地下道
住所	岐南町立八剣北 4 丁目		
通学路の状況 危険の内容	薄暗く、冬季の夕方はかなり暗くなる。また、落ち葉やその他の様々なごみが散乱しており、環境がよくない。		
対策内容	電灯の創設又は防犯カメラの設置		
事業主体	県・町・警察 (公安委員会)		
対策年度	※記入不要		
通学児童数 (人)	約 50 名程度		
改善の要望者 (個人・学校・P T A・地元自治体 等)	岐南町立北小学校 岐南町立北小学校交通校外委員会		
児童の登校下校時 にボランティアは 配置されている か。	朝の登校時は P T A 交通当番が立つ		
・現場の四方向の 写真	東

電灯がついていない側に伝統を設営する。又は、現在の電灯をより明るいものにする。
防犯カメラを設置し、安心感のある地下道にする。

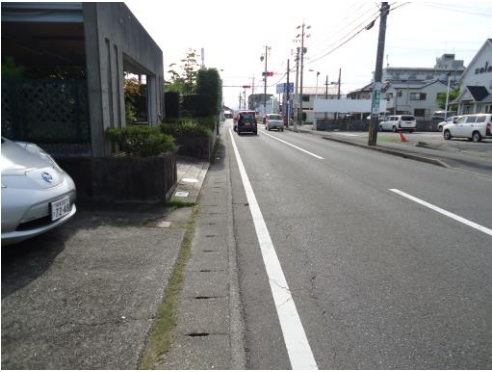
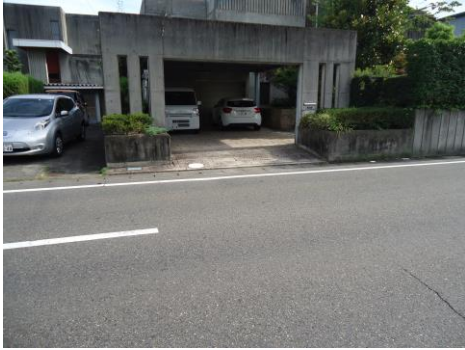
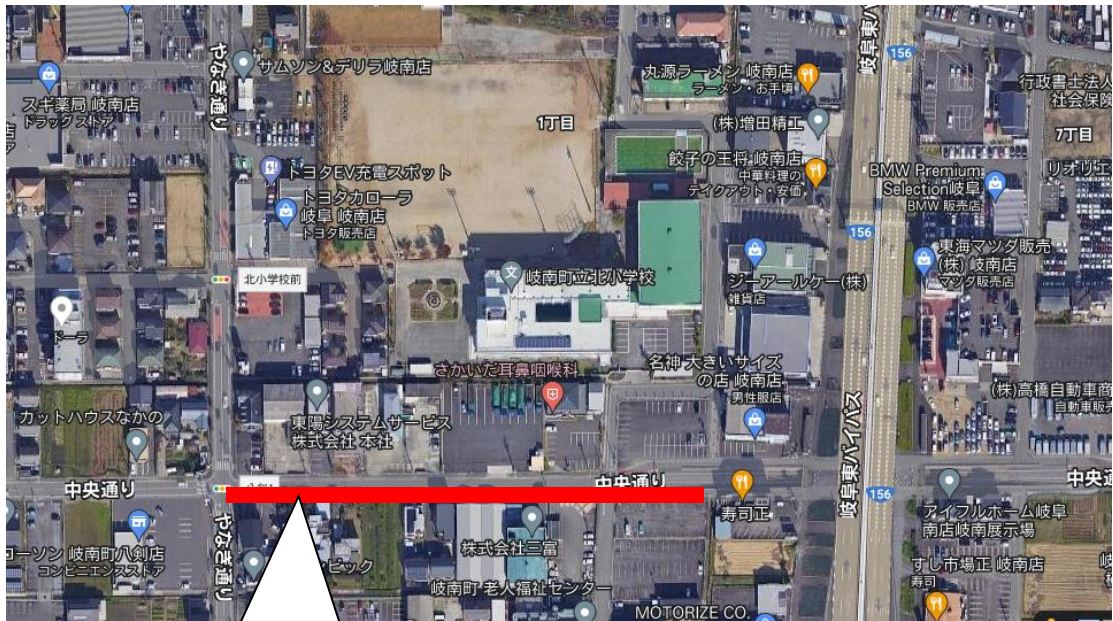
番号 (対策一覧表 左の番号)	8	路線名	中央通り (南側)
住所	岐南町八剣7丁目		
通学路の状況 危険の内容	交通量が非常に多い。速度を落とさずに通る自動車が多いためかなり危険である。		
対策内容	北側のように車道と歩道を分ける。 又は「通学路」などの標識をつける。		
事業主体	県・町・警察 (公安委員会)		
対策年度	※記入不要		
通学児童数 (人)	3名程度		
改善の要望者 (個人・学校・P T A・地元自治体 等)	学校, 見守りクラブ, P T A交通校外		
児童の登校下校時 にボランティアは 配置されている か。	保護者が見守りをしている。 少し先のローソン交差点から見守りクラブの方が見届けている。		
・現場の四方向の 写真	東	西

- ・北側と同様に、車道と歩道を分ける。
- ・「通学路」等の看板を設置する。

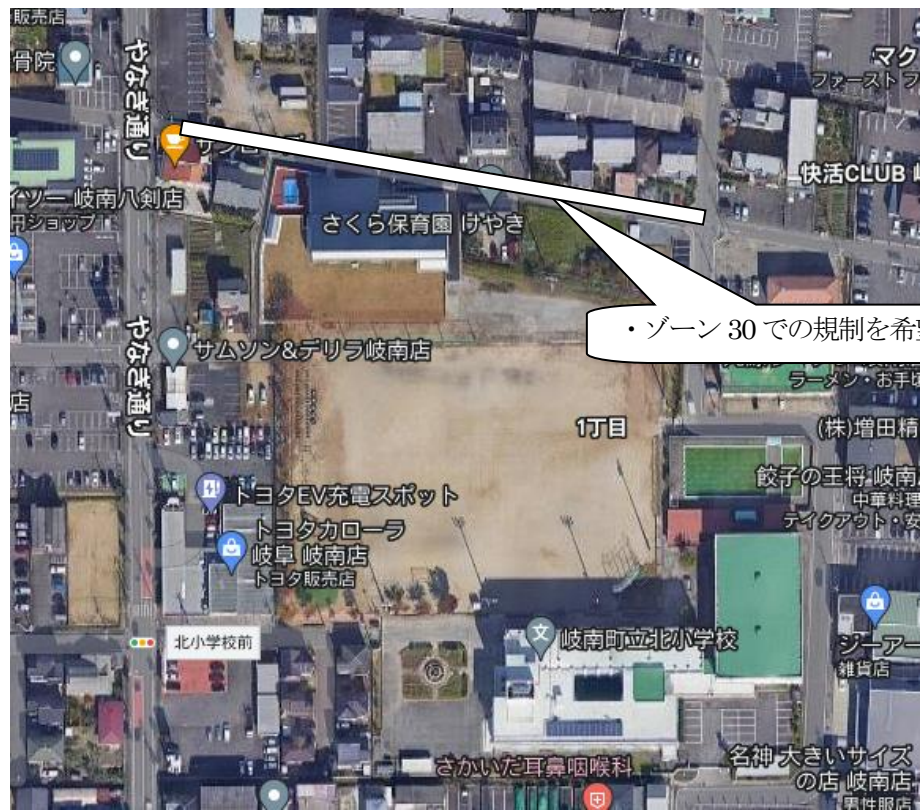
番号 (対策一覧表左の番号)	9	路線名	岐南さくら認定こども園けやきの杜北側道路
住所	岐南町八剣1丁目 岐南さくら認定こども園けやきの杜		
通学路の状況 危険の内容	北にある歩道橋を渡るため、多くの児童が利用している。自動車が速度を落とさずに通ることが多く危険である。		
対策内容	ゾーン30で規制する。		
事業主体	県・町・警察 (公安委員会)		
対策年度	※記入不要		
通学児童数 (人)	150名程度		
改善の要望者 (個人・学校・PTA・地元自治体等)	学校, 見守りクラブ, PTA交通校外		
児童の登校下校時にボランティアは配置されているか。	下校時に教職員が門扉のところで見届けている。		
・現場の四方向の写真	東	西

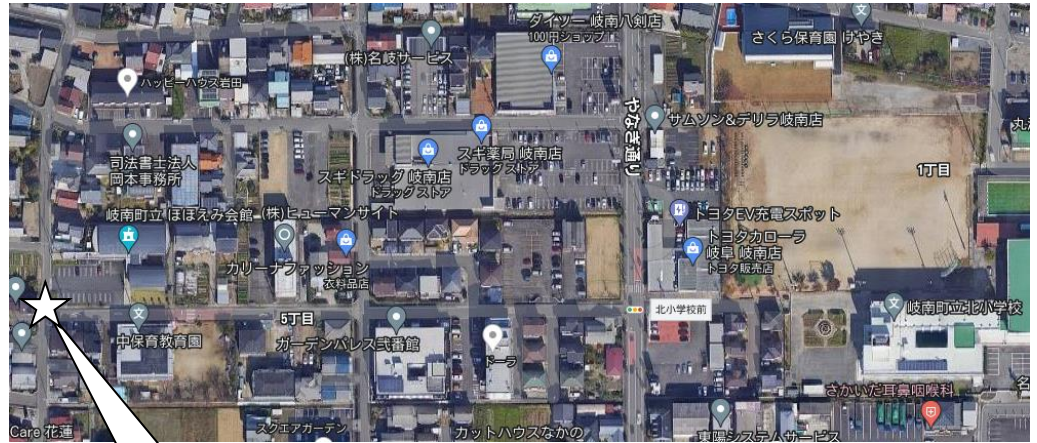
番号 (対策一覧表左の番号)	10	路線名	岐南町ほほえみ会館西側交差点
住所	岐南町八剣6丁目		
通学路の状況 危険の内容	児童が東西に渡る際に、南北を通る自動車の往来が多く危険である。		
対策内容	横断歩道の設置または通学路看板の設置		
事業主体	県・町・警察 (公安委員会)		
対策年度	※記入不要		
通学児童数 (人)	50名程度		
改善の要望者 (個人・学校・PTA・地元自治体等)	見守りクラブ PTA交通校外委員会 岐南町立北小学校		
児童の登校下校時にボランティアは配置されているか。	登下校時に見守りクラブの方が立っている。		
・現場の四方向の写真	東	西

横断歩道の設置
通学路看板の設置

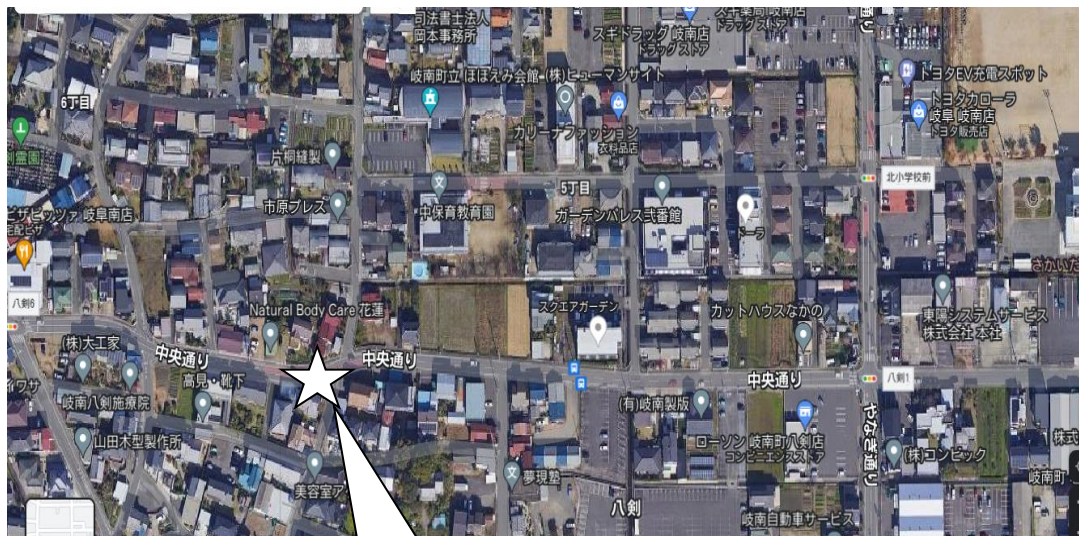
番号 (対策一覧表左の番号)	11	路線名	中央通り交差点
住所	岐南町八剣8丁目		
通学路の状況 危険の内容	交通量が多い。横断歩道はあるが、道路がカーブしているため見通しが悪い。		
対策内容	通学路注意喚起の看板の設置。(小さい看板は設置されたが、より大きく目立つものがよい)		
事業主体	県・町・警察 (公安委員会)		
対策年度	※記入不要		
通学児童数 (人)	60名程度		
改善の要望者 (個人・学校・PTA・地元自治体等)	見守りクラブ PTA交通校外委員会 岐南町立北小学校		
児童の登校下校時にボランティアは配置されているか。	登校時にPTA交通当番が立っている。 登下校時に見守りクラブの方が立っている。		
・現場の四方向の 写真	東	西

通学路看板設置

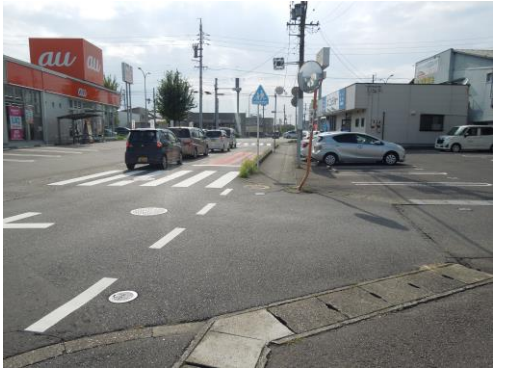
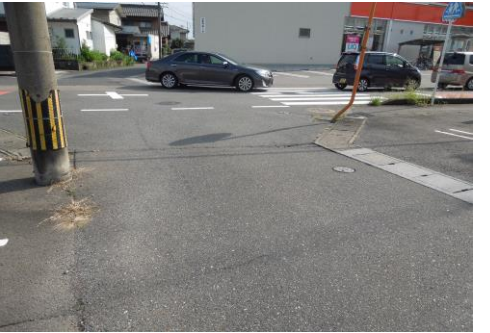
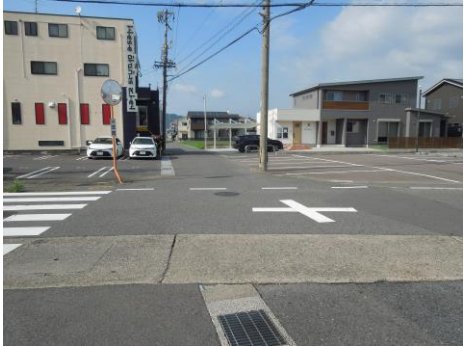
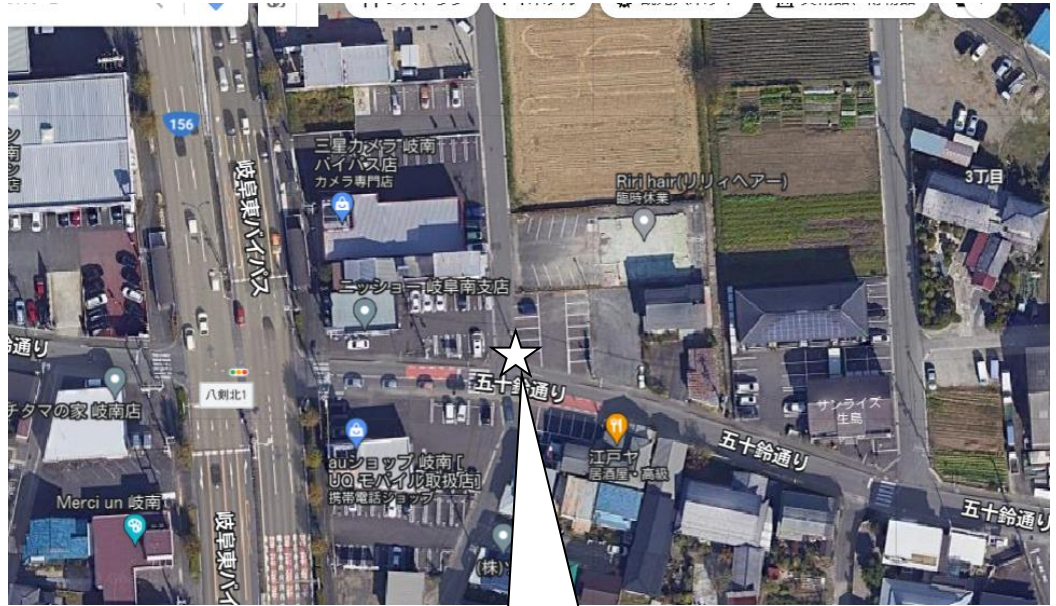
番号 (対策一覧表左の番号)	12	路線名	a u ショップ岐南東交差点
住所	岐南町上印食3丁目193番地		
通学路の状況 危険の内容	交通量が多いが、東西に横断歩道がないため危険である。		
対策内容	横断歩道の設置		
事業主体	県・町・警察 (公安委員会)		
対策年度	※記入不要		
通学児童数 (人)	名程度		
改善の要望者 (個人・学校・PTA・地元自治体等)	見守りクラブ PTA交通校外委員会 岐南町立北小学校		
児童の登校下校時にボランティアは配置されているか。	登校時にPTA交通当番が立っている。		
・現場の四方向の写真	東	西

横断歩道の設置

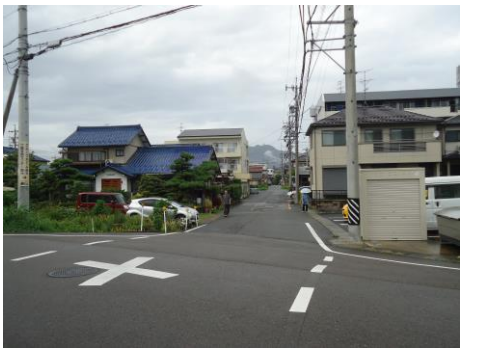
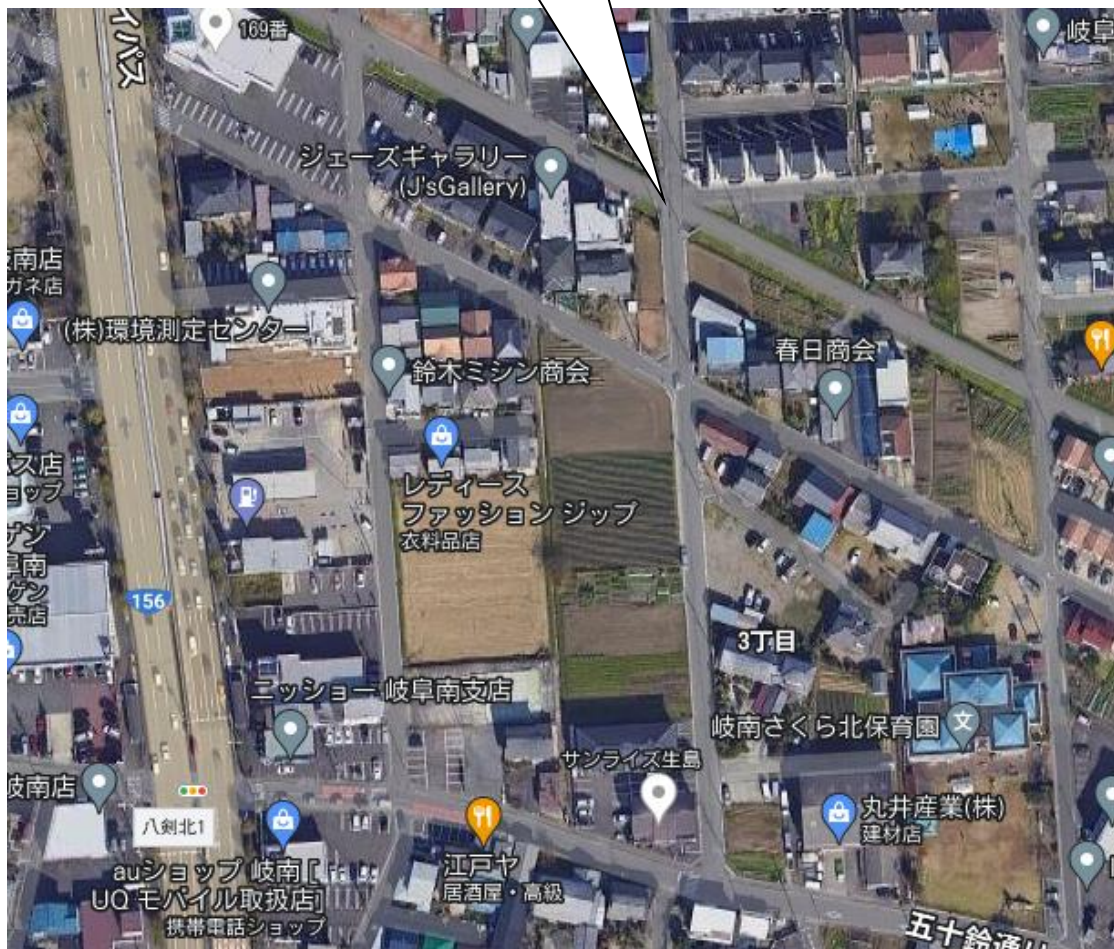
番号 (対策一覧表 左の番号)	13	路線名	上印食3丁目 五差路交差点
住所	岐南町上印食3丁目135番地		
通学路の状況 危険の内容	抜け道になっており、スピードを出す車が多いが停止線がない。 堤防脇の雑草がかなり伸びて歩道を狭めている。		
対策内容	自動車の停止線の設置 雑草の除去		
事業主体	県・町・警察 (公安委員会)		
対策年度	※記入不要		
通学児童数 (人)	50名程度		
改善の要望者 (個人・学校・P TA・地元自治体 等)	見守りクラブ PTA交通校外委員会 岐南町立北小学校		
児童の登校下校 時にボランティア は配置されて いるか。	保護者による見守り		
・現場の四方向の 写真	東	 	
	西	 	
	南

停止線の設置
雑草の除去

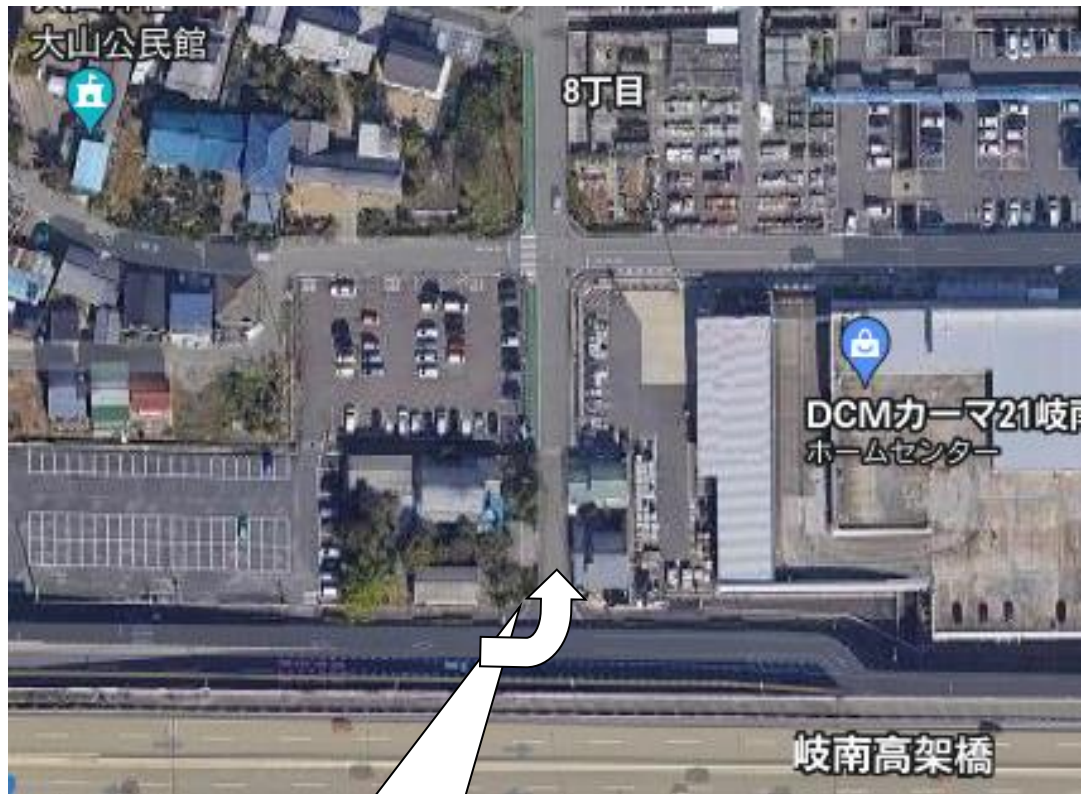
番号 (対策一覧表 左の番号)	14	路線名	八剣8丁目・カーマ西側交差点
住所	岐南町八剣8丁目164番地付近		
通学路の状況 危険の内容	交通量が多い。又、民家の木が歩道に伸びており交差点に進入する車が見にくい。		
対策内容	停止線の設置 民家の木の剪定		
事業主体	県・町・警察 (公安委員会)		
対策年度	※記入不要		
通学児童数 (人)	60名程度		
改善の要望者 (個人・学校・P T A・地元自治体 等)	見守りクラブ P T A交通校外委員会 岐南町立北小学校		
児童の登校下校時 にボランティアは 配置されている か。	見守りクラブによる見守り		
・現場の四方向の 写真	東	西

西側から北が見にくい。
木の剪定や北側からの自動車の停止線が必要。
