通学路点検 箇所別資料

(岐南) 町立 (北) 小学校

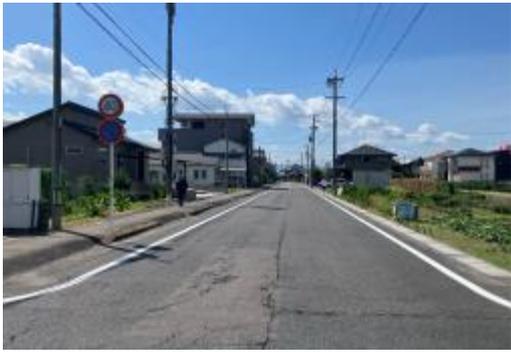
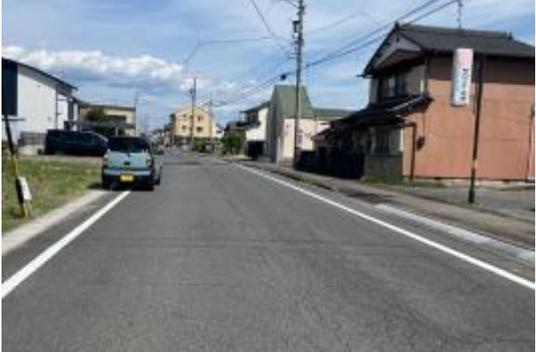
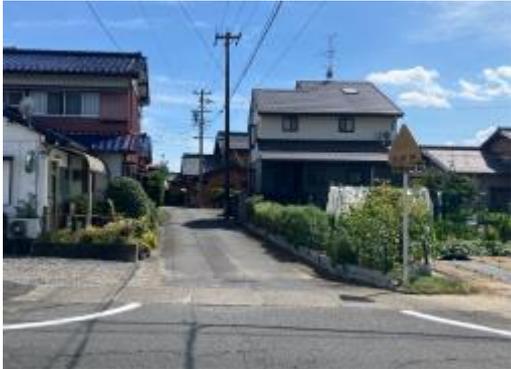
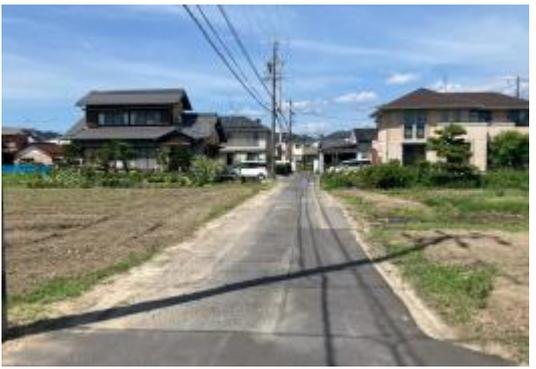
番号 (対策一覧表左の番号)	1	路線名	町道 五十鈴通り
住所	岐南町三宅2丁目111ビューティサロン ミキ 北側交差点		
通学路の状況 危険の内容	児童らは細い南北路線から広い東西路線を横切ることになっている。「通学路」表示の看板はあるものの、東西路線は、車往来が多く、スピードを出して走るため非常に危険である。		
対策内容	<p>横断歩道または信号機の設置、足跡マークの塗り直しをしてほしい。</p> <p>※ 交差点については、路側帯を南側にずらして1.5mの待避場を設けることが可能である。また、ポストコーン、街灯があると安全である。</p> <p>※ 押しボタン式信号機については、交差点での事業を行っていないので、もう少し西側に移動をさせ、地域の理解が得られれば実現する。また、ガードレール、歩道も併設することが望ましい。</p> <p>※ 「足跡マーク」薄くなっているため、塗り直しをして、歩行者が注意して、横断できるようにする。</p>		
事業主体	町・警察 (公安委員会)		
対策年度	H28 に町より公安委員会に相談をしている。		
通学児童数 (人)	10名程度		
改善の要望者 (個人・学校・PTA・地元自治体等)	岐南町立北小学校 岐南町立北小学校 PTA 校外指導委員会 岐南町交通安全協会 東支部		
児童の登校下校時にボランティアは配置されているか。	なし		
・現場の近郊の 写真	東	西

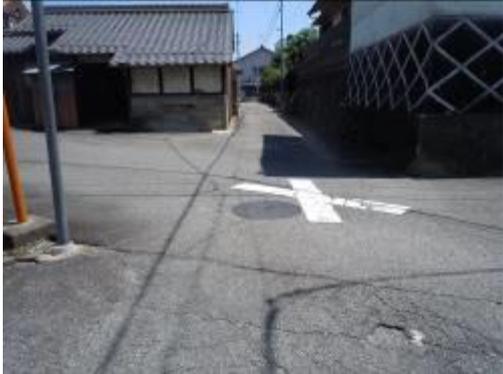
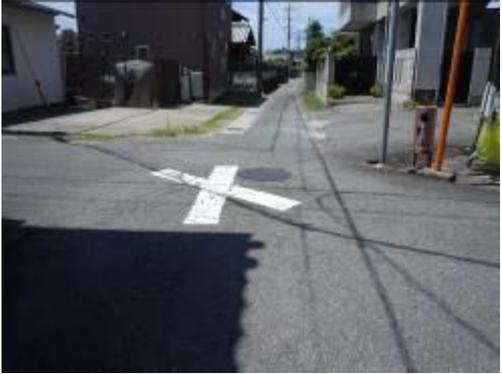
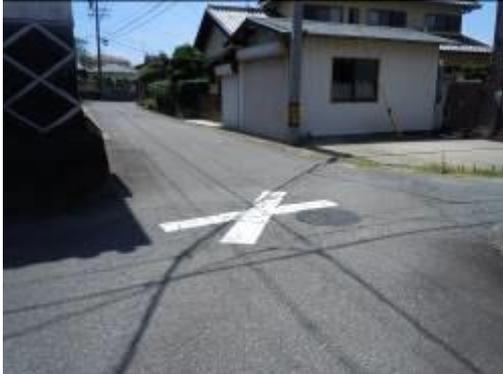
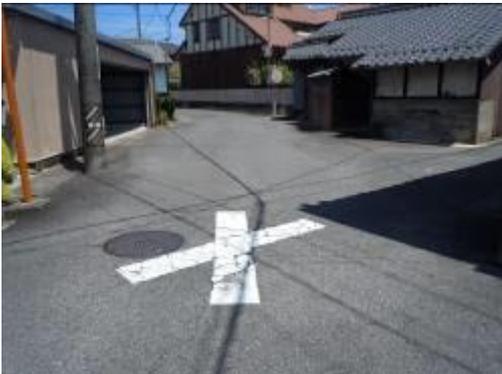
番号 (対策一覧表左の番号)	2	路線名	町道 諏訪神社西交差点
住所	岐南町八剣3丁目87 諏訪神社西交差点		
通学路の状況 危険の内容	交差点があり、家の影になり、歩行者からは車が来ていることが分かりづらい。 さらに、車のほうも停止することなく、通行する車があり、危険な状態である。		
対策内容	「停止線」を引く、「通学路」の看板を立てる、等をして、ドライバーに危険を意識させることができるようにする。		
事業主体	町・警察 (公安委員会)		
対策年度			
通学児童数 (人)	15名程度		
改善の要望者 (個人・学校・PTA・地元自治体等)	岐南町立北小学校 岐南町立北小学校PTA 校外指導委員会 岐南町立北小学校見守りクラブ		
児童の登校下校時にボランティアは配置されているか。	登校するとき、旗当番の保護者と見守りクラブのボランティアが安全指導をしている。		
・現場の近郊の写真	東	西

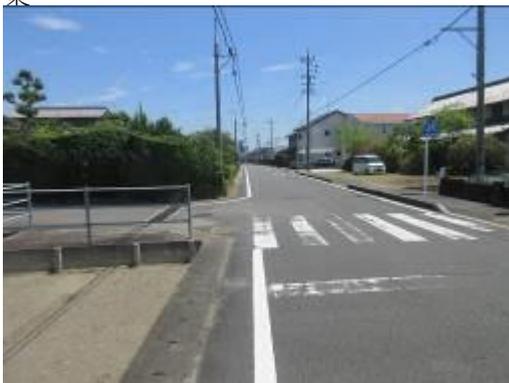
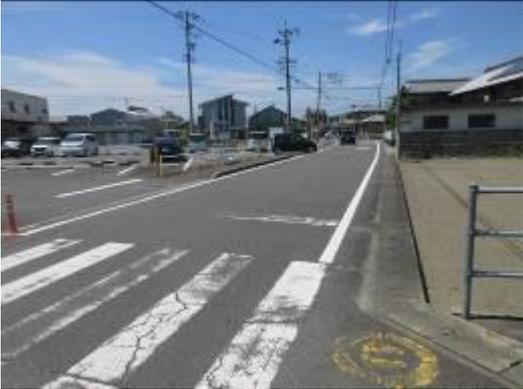
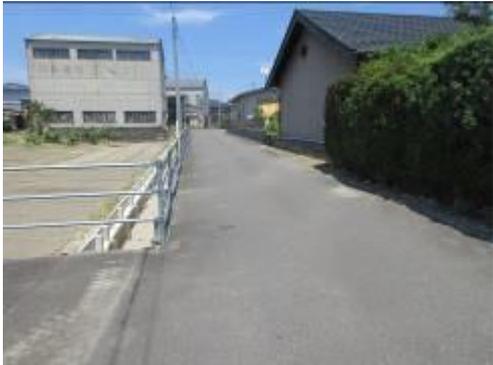
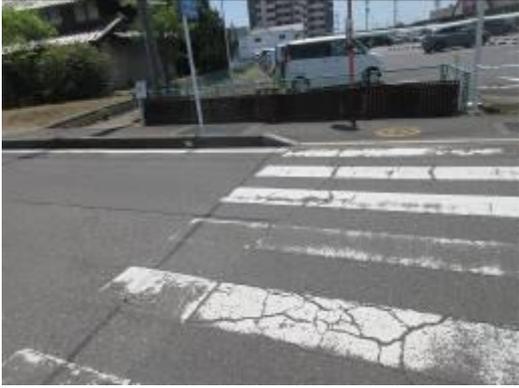
番号(対策一覧表左の番号)	3	路線名	須賀2丁目バロー北東西道路
住所	岐南町三宅2丁目バロー北東西道路		
通学路の状況 危険の内容	須賀26名が通過する通学路だが、国道156号線へ向かう裏道として通学時間にも車の量が多い。車道と歩行者を区別するための、白線が消えている。		
対策内容	安全に関わることなので、早急に白線を引いてほしい。		
事業主体	県・町・警察(公安委員会)		
対策年度	※記入不要		
通学児童数(人)	30人程度		
改善の要望者 (個人・学校・PTA・地元自治体等)	須賀地区交通校外委員会、同子供会、学校		
児童の登校下校時にボランティアはあるか。	朝の登校時はPTA交通当番が立つ		
<p>・現場の四方向の写真 東西路線なのでその部分の写真</p> <p>・現場の拡大図 (どの位置にどのような横断歩道や標識等を設置するか)</p>	東

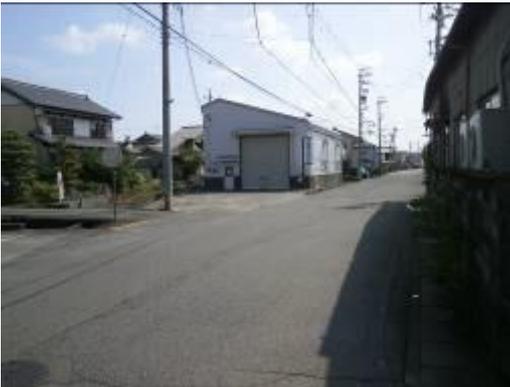
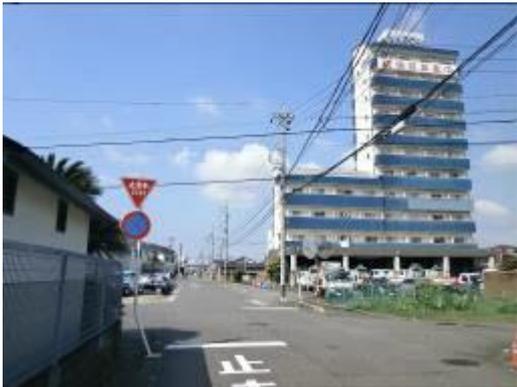
番号 (対策一覧表左の番号)	4	路線名	吉村プレス工場と同駐車場の交差点	
住所	八剣北2丁目～3丁目 やなぎ通り 吉村プレス西交差点			
通学路の状況 危険の内容	岐阜環状線へ向かう道として交通量が多い。車は東から交差点へ入る時、道路が南へやや曲がっているために、児童を見にくい。			
対策内容	東側の道路に危険が分かるための色をつける。または「きけん」の看板を設置する。			
事業主体	県・町・警察 (公安委員会)			
対策年度	※記入不要			
通学児童数 (人)	中食西30人程度			
改善の要望者 (個人・学校・PTA・地元自治体 等)	中食西交通校外委員、同子供会、見守りクラブ、学校			
児童の登校下校時にボランティアは配置しているか。	朝の登校時はPTA交通当番が立つ。時々、見守りクラブの方が立たれる。			
・現場の四方向の写真	東

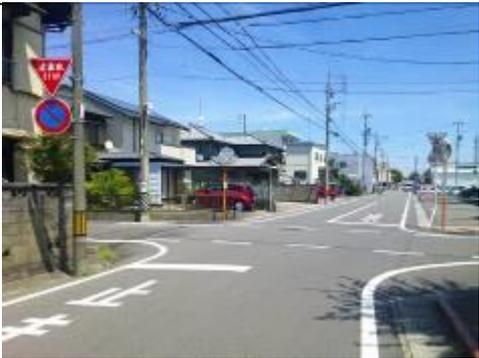
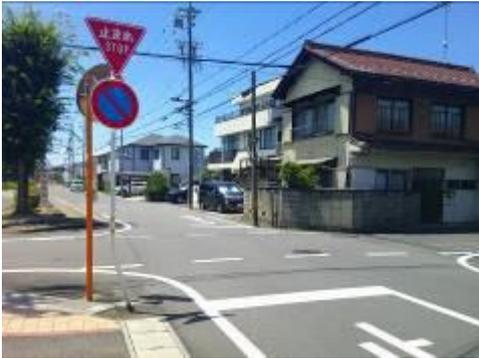
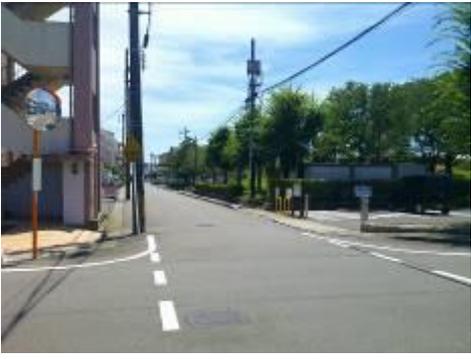
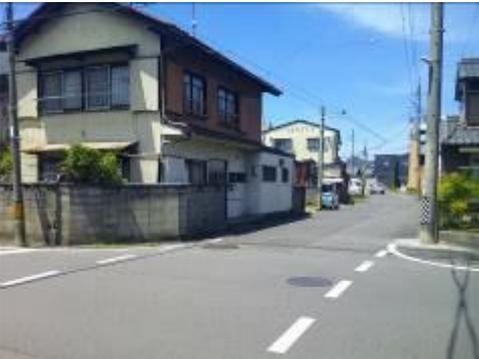
番号(対策一覧表左の番号)	5	路線名	八剣北公園の北東交差点
住所	八剣北1丁目～2丁目 八剣北公園の北東交差点と東側道路		
通学路の状況 危険の内容	岐阜環状線へ向かう道として通学時間帯でも交通量が多いが、横断歩道がついていない。「さらに、「とまれ」の看板の位置が交差点ギリギリのため、車が止まって動くまで、歩行者は左右の安全が確認しづらく、とても危険である。		
対策内容	南北に渡るための横断歩道をつける。		
事業主体	県・町・警察(公安委員会)		
対策年度	※記入不要		
通学児童数(人)	中食東20人程度、東側通路は10人程度		
改善の要望者 (個人・学校・PTA・地元自治体等)	中食東交通校外委員、同子供会、見守りクラブ、学校		
児童の登校下校時にボランティアは配置しているか。	朝の登校時はPTA交通当番が立つ。時々見守りクラブの方が立たれる。		
・現場の四方向の写真	東

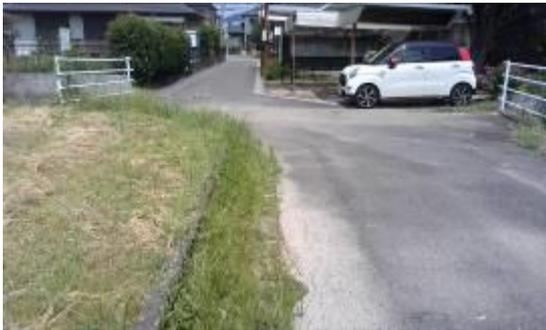
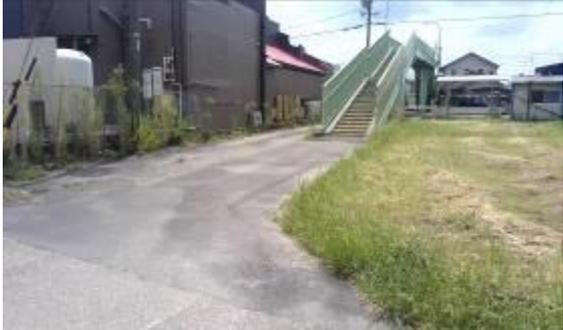
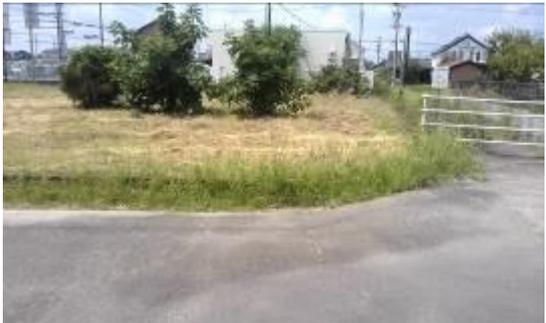
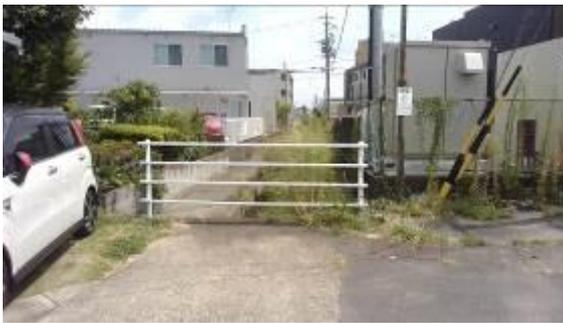
番号 (対策一覧表左の番号)	6	路線名	八剣北5丁目歩道橋北
住所	岐南町八剣北5丁目		
通学路の状況 危険の内容	雨天時に大きな水たまりができて、危険である。		
対策内容	柵の設置又はコンクリート補強		
事業主体	県・町・警察 (公安委員会)		
対策年度	※記入不要		
通学児童数 (人)	約150名程度		
改善の要望者 (個人・学校・PTA・地元自治体 等)	岐南町立北小学校 岐南町立北小学校PTA交通校外委員		
児童の登校下校時にボランティアは配置されているか。	なし		
・現場の四方向の写真	東

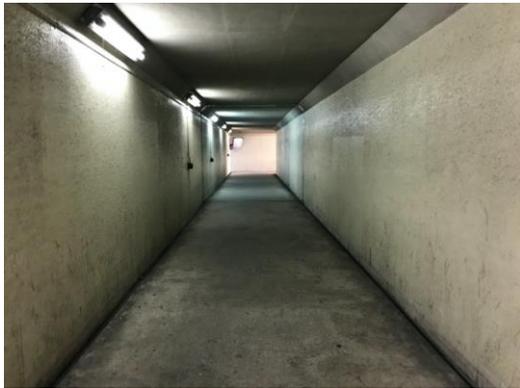
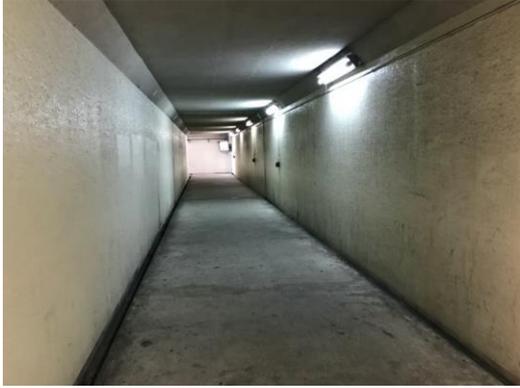
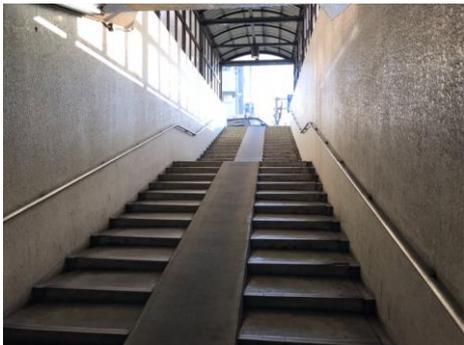
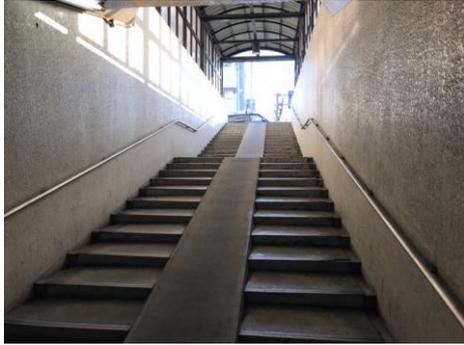
番号 (対策一覧表 左の番号)	7	路線名	国道 156 号 上印食北地下道
住所	岐南町立八剣北 4 丁目		
通学路の状況 危険の内容	薄暗く、冬季の夕方はかなり暗くなる。また、落ち葉やその他の様々なごみが散乱しており、環境がよくない。R6 点検時は清掃が行き届き綺麗であった。		
対策内容	電灯の創設又は防犯カメラの設置		
事業主体	県・町・警察 (公安委員会)		
対策年度	※記入不要		
通学児童数 (人)	約 50 名程度		
改善の要望者 (個人・学校・P T A・地元自治体 等)	岐南町立北小学校 岐南町立北小学校交通校外委員会		
児童の登校下校時 にボランティアは 配置されている か。	朝の登校時は P T A 交通当番が立つ		
・現場の四方向の 写真	東

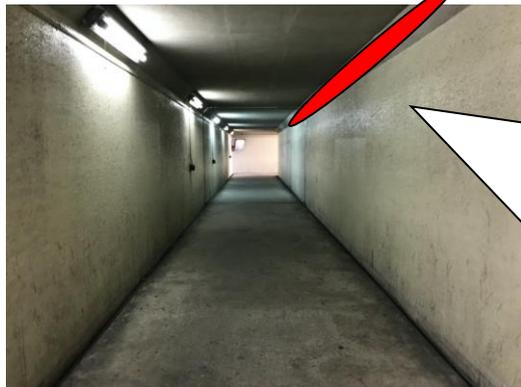
・現場の拡大図
(どの位置にどのような横断歩道や標識等を設置するか。)

↓
蛍光灯は片側のみそのまま、昼間のため暗くは感じない。階段上に水銀灯サイズの電灯がそれぞれに2機あり(昼間のためか点いていない) → 明るさは夕方及び冬季確認が必要。防犯カメラは設置されていないがコーナーミラー2機、両出入口の赤色灯連動防犯ベルが構内に4機設置され設置表示されている。

電灯がついていない側に電灯を設営する。又は、現在の電灯をより明るいものにする。防犯カメラを設置し、安心感のある地下道にする。

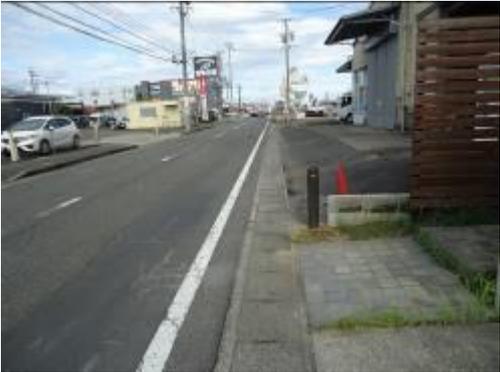
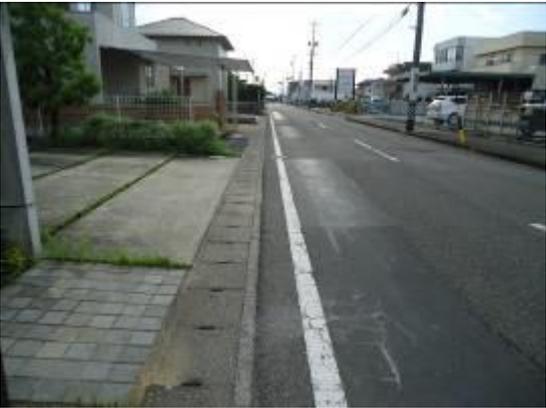
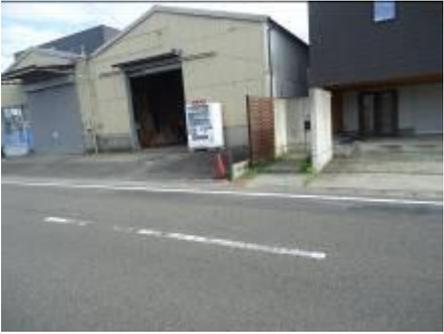
番号 (対策一覧表左の番号)	8	路線名	中央通り (南側)
住所	岐南町八剣7丁目		
通学路の状況 危険の内容	交通量が非常に多い。速度を落とさずに通る自動車が多いためかなり危険である。		
対策内容	北側のように車道と歩道を分ける。 又は「通学路」などの標識をつける。		
事業主体	県・町・警察 (公安委員会)		
対策年度	※記入不要		
通学児童数 (人)	3名程度		
改善の要望者 (個人・学校・PTA・地元自治体等)	学校, 見守りクラブ, PTA交通校外		
児童の登校下校時にボランティアは配置されているか。	保護者が見守りをしている。 少し先のローソン交差点から見守りクラブの方が見届けている。		
・現場の四方向の写真	東	西

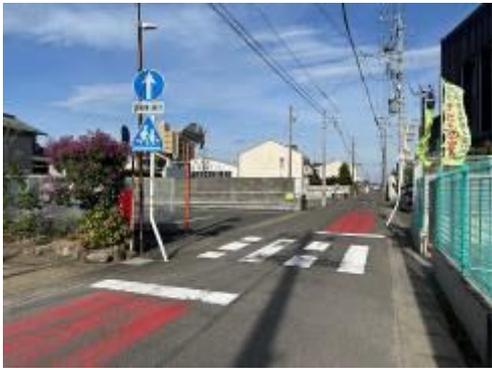
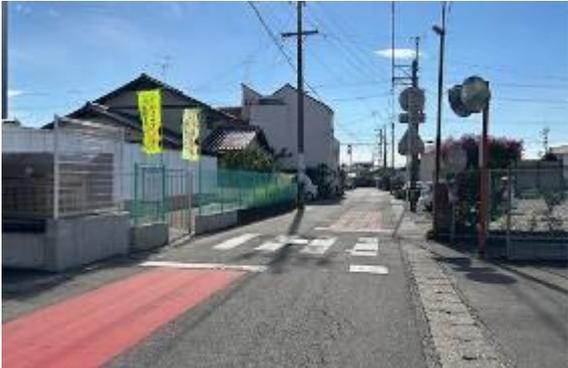
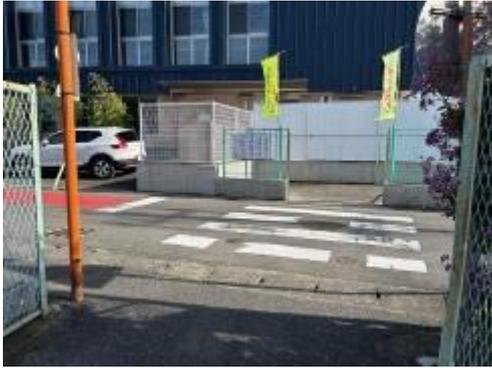
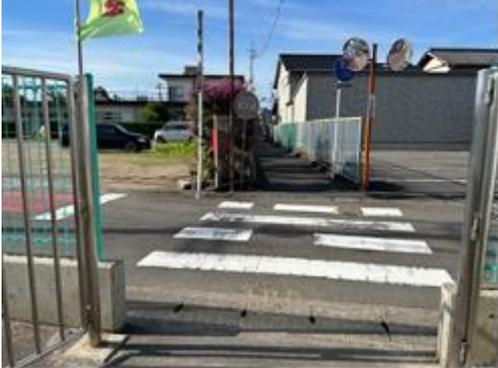
番号 (対策一覧表左の番号)	9	路線名	岐南さくら認定こども園けやきの杜北側道路
住所	岐南町八剣1丁目 岐南さくら認定こども園けやきの杜		
通学路の状況 危険の内容	北にある歩道橋を渡るため、多くの児童が利用している。自動車が速度を落とさずに通ることが多く危険である。		
対策内容	ゾーン30で規制する。		
事業主体	県・町・警察 (公安委員会)		
対策年度	※記入不要		
通学児童数 (人)	150名程度		
改善の要望者 (個人・学校・PTA・地元自治体等)	学校, 見守りクラブ, PTA交通校外		
児童の登校下校時にボランティアは配置されているか。	下校時に教職員が門扉のところで見届けている。		
・現場の四方向の写真	東

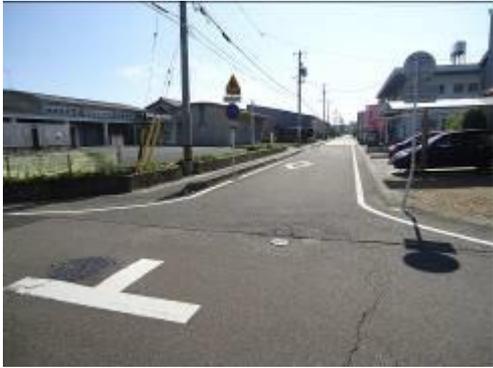
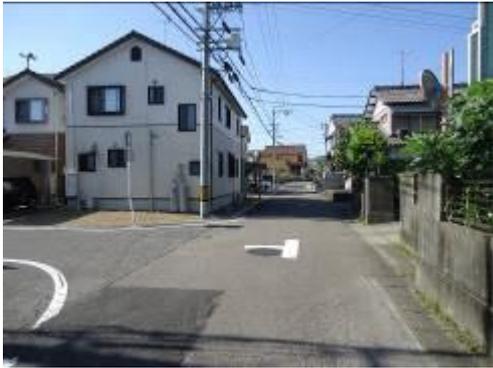
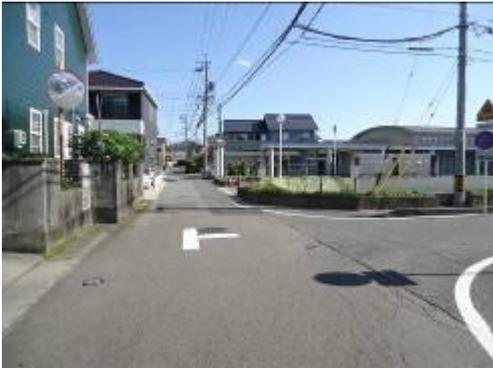
番号 (対策一覧表左の番号)	10	路線名	岐南町ほほえみ会館西側交差点
住所	岐南町八剣6丁目		
通学路の状況 危険の内容	児童が東西に渡る際に、南北を通る自動車の往来が多く危険である。		
対策内容	横断歩道の設置または通学路看板の設置		
事業主体	県・町・警察 (公安委員会)		
対策年度	※記入不要		
通学児童数 (人)	50名程度		
改善の要望者 (個人・学校・PTA・地元自治体等)	見守りクラブ PTA交通校外委員会 岐南町立北小学校		
児童の登校下校時にボランティアは配置されているか。	登下校時に見守りクラブの方が立っている。		
・現場の四方向の写真	東	西

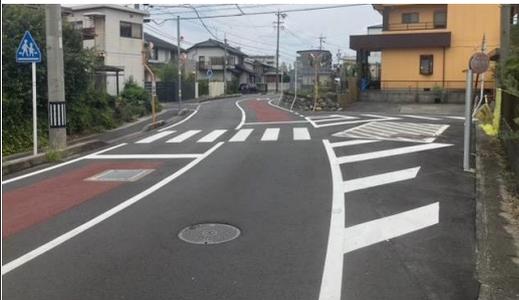
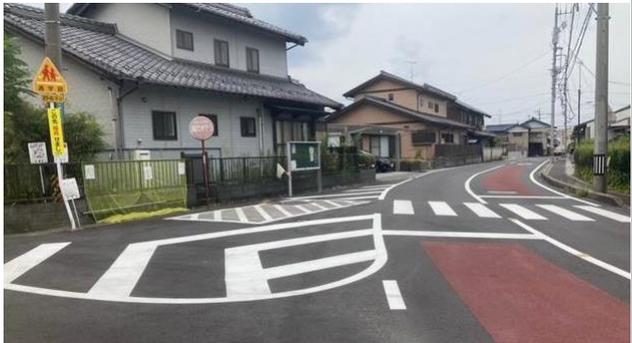
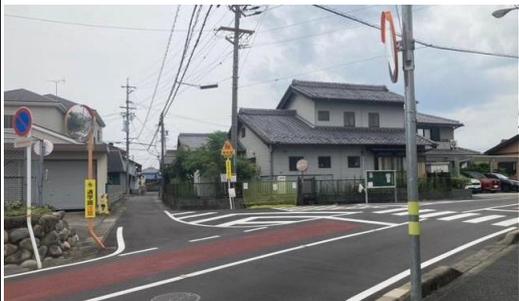
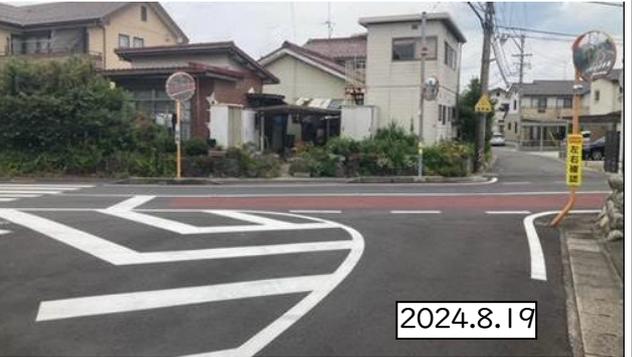
番号 (対策一覧表左の番号)	11	路線名	中央通り交差点
住所	岐南町八剣8丁目		
通学路の状況 危険の内容	交通量が多い。横断歩道はあるが、道路がカーブしているため見通しが悪い。		
対策内容	通学路注意喚起の看板の設置。(小さい看板は設置されたが、より大きく目立つものがよい)		
事業主体	県・町・警察 (公安委員会)		
対策年度	※記入不要		
通学児童数 (人)	60名程度		
改善の要望者 (個人・学校・PTA・地元自治体等)	見守りクラブ PTA交通校外委員会 岐南町立北小学校		
児童の登校下校時にボランティアは配置されているか。	登校時にPTA交通当番が立っている。 登下校時に見守りクラブの方が立っている。		
・現場の四方向の 写真	東

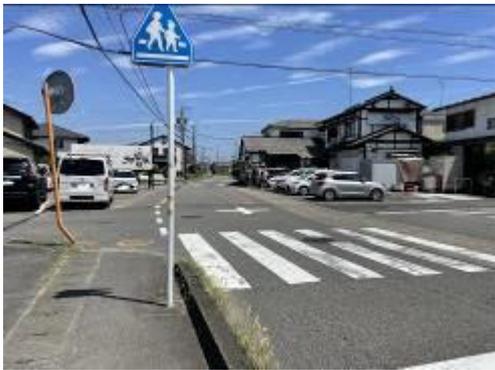
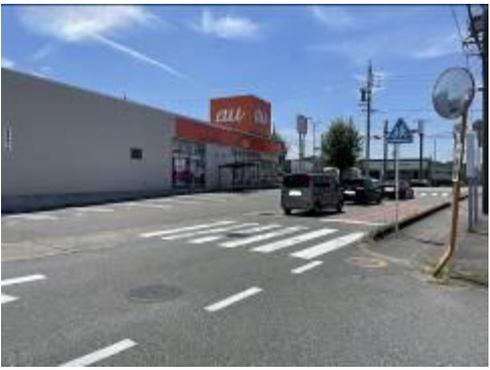
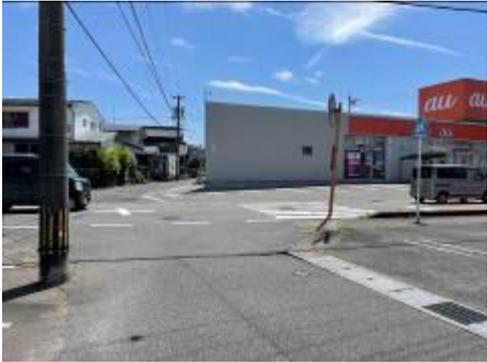
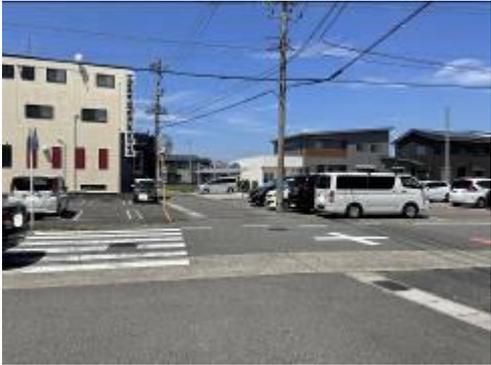
番号 (対策一覧表左の番号)	12	路線名	a u ショップ岐南東交差点
住所	岐南町上印食3丁目193番地		
通学路の状況 危険の内容	交通量が多いが、東西に横断歩道がないため危険である。		
対策内容	横断歩道の設置		
事業主体	県・町・警察 (公安委員会)		
対策年度	※記入不要		
通学児童数 (人)	名程度		
改善の要望者 (個人・学校・PTA・地元自治体等)	見守りクラブ PTA交通校外委員会 岐南町立北小学校		
児童の登校下校時にボランティアは配置されているか。	登校時にPTA交通当番が立っている。		
・現場の四方向の 写真	東	西

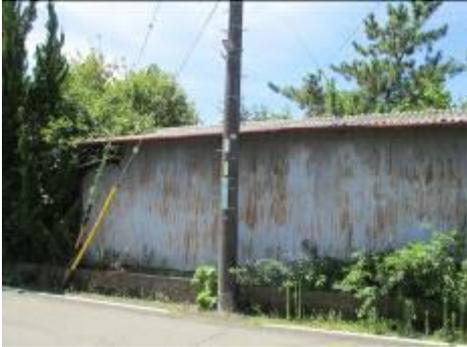
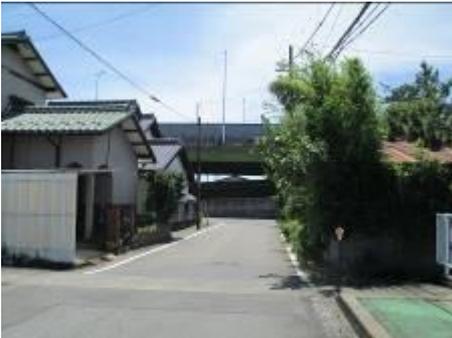
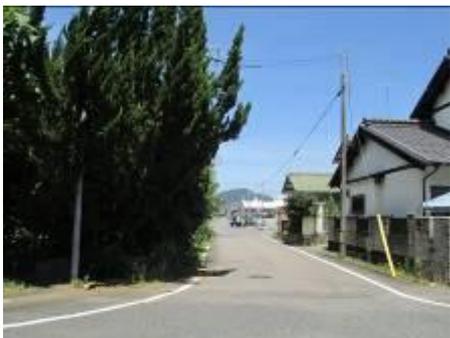
番号 (対策一覧表左の番号)	13	路線名	八剣8丁目・カーマ西側交差点
住所	岐南町八剣8丁目164番地付近		
通学路の状況 危険の内容	交通量が多い。又、民家の木が歩道に伸びており交差点に進入する車が見にくい。		
対策内容	停止線の設置 民家の木の剪定		
事業主体	県・町・警察 (公安委員会)		
対策年度	※記入不要		
通学児童数 (人)	60名程度		
改善の要望者 (個人・学校・PTA・地元自治体等)	見守りクラブ PTA交通校外委員会 岐南町立北小学校		
児童の登校下校時にボランティアは配置されているか。	見守りクラブによる見守り		
・現場の四方向の 写真	東	西

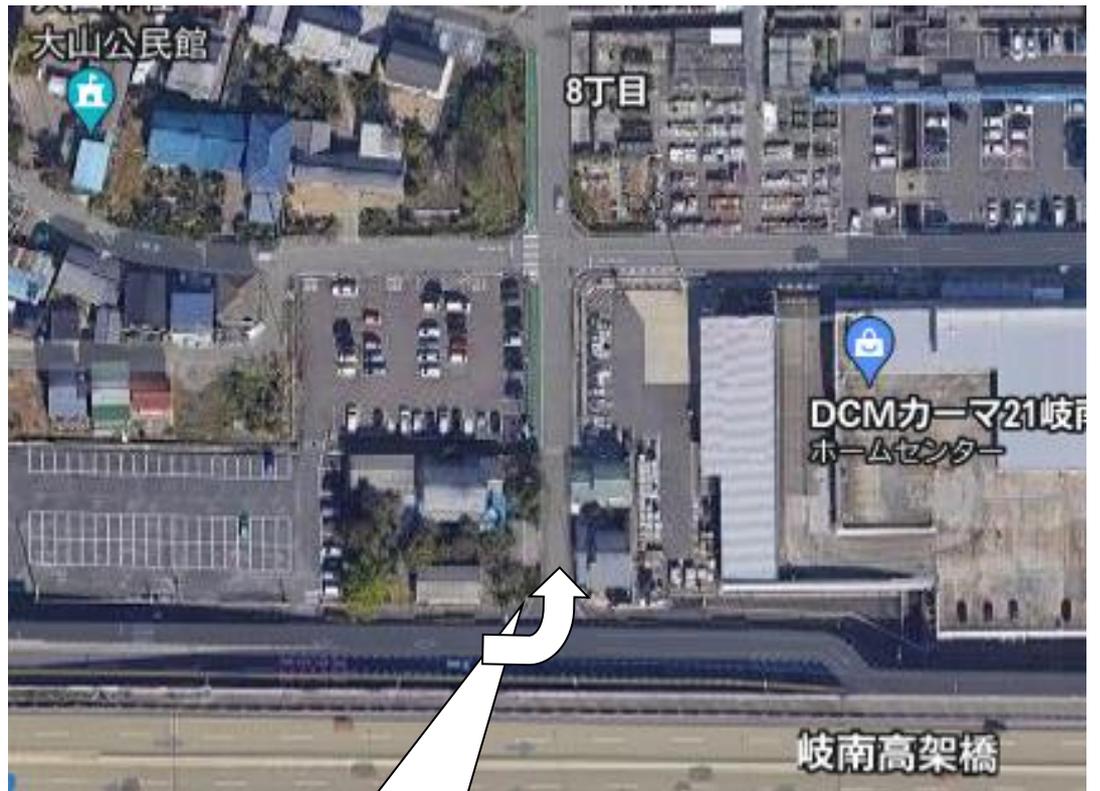
・現場の拡大図
(どの位置にどのような横断歩道や標識等を設置するか。)

西側から北が見にくい。
木の剪定や北側からの自動車の停止線が必要。

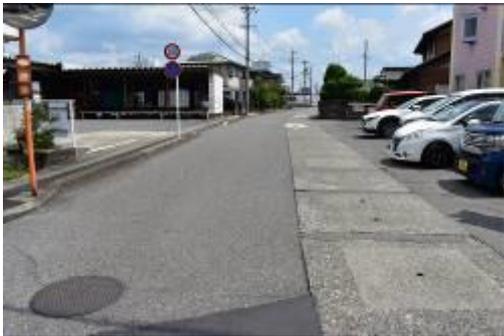
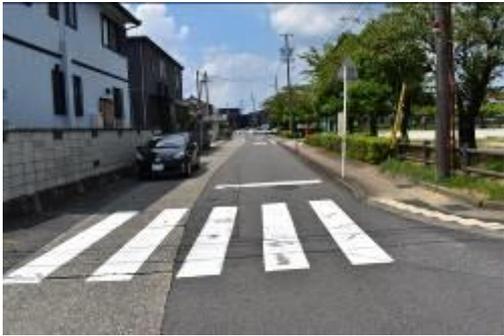
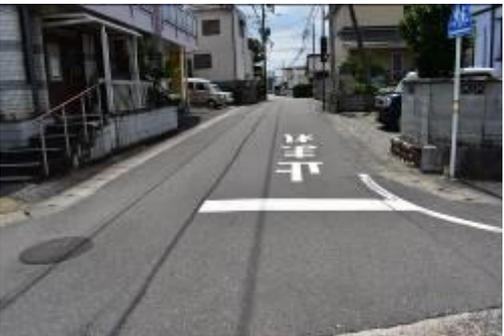
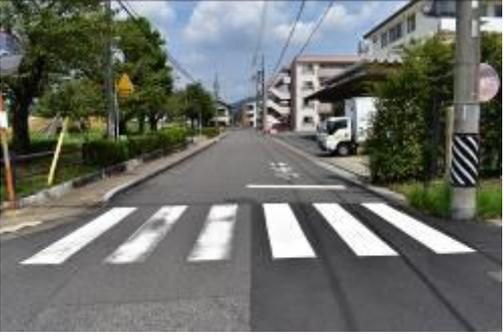
番号(対策一覧表左の番号)	14	路線名	八剣北公園の南東交差点(カフェDANの交差点)
住所	〒501-6011 岐阜県羽島郡岐南町八剣北4丁目15		
通学路の状況 危険の内容	交通量が多いが、道幅が狭く危険である。		
対策内容	「通学路」看板の設置		
事業主体	県・町・警察(公安委員会)		
対策年度	※記入不要		
通学児童数(人)	中食東20人程度、東側通路は10人程度		
改善の要望者 (個人・学校・PTA・地元自治体等)	見守りクラブ PTA交通校外委員会 岐南町立北小学校		
児童の登校下校時にボランティアは配置されているか。	見守りクラブによる見守り		
・現場の四方向の写真	東	西

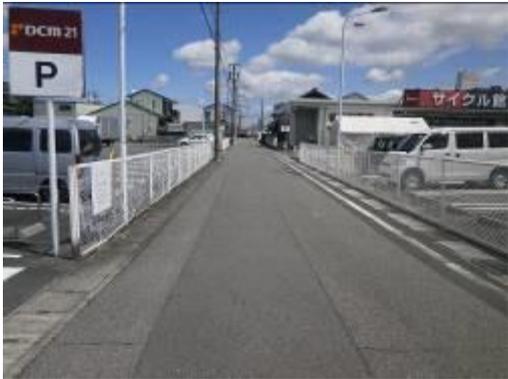
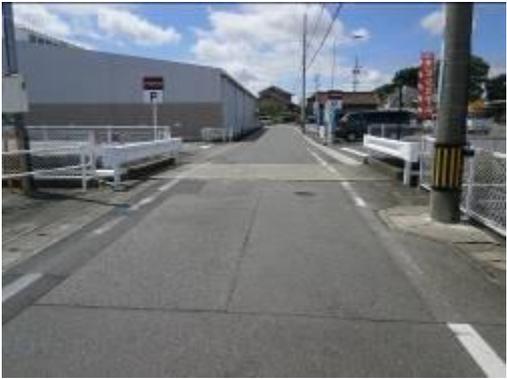
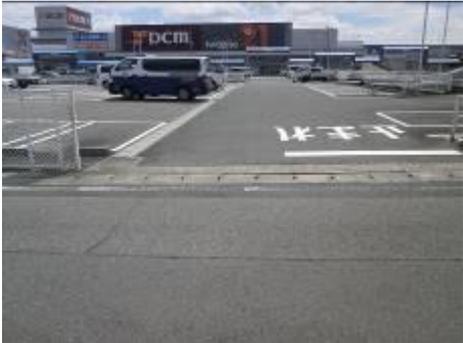
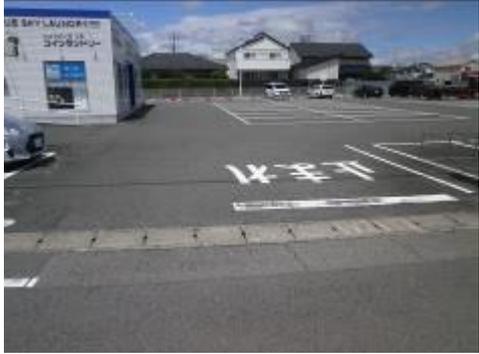
番号 (対策一覧表左の番号)	15	路線名	サイクルフィールド 21 岐南店北側の道路
住所	岐南町八剣8丁目付近		
通学路の状況 危険の内容	交通量が多いが、道幅が狭く危険		
対策内容	グリーンベルトの設置		
事業主体	県・町・警察 (公安委員会)		
対策年度	R6 年度に学校より、町に要望済み		
通学児童数 (人)	30名程度		
改善の要望者 (個人・学校・PTA・地元自治体等)	見守りクラブ PTA交通校外委員会 岐南町立北小学校		
児童の登校下校時にボランティアは配置されているか。	見守りクラブによる見守り		
・現場の四方向の写真	東	西
