通学路点検 箇所別資料

(岐南) 町立 (東) 小・中学校

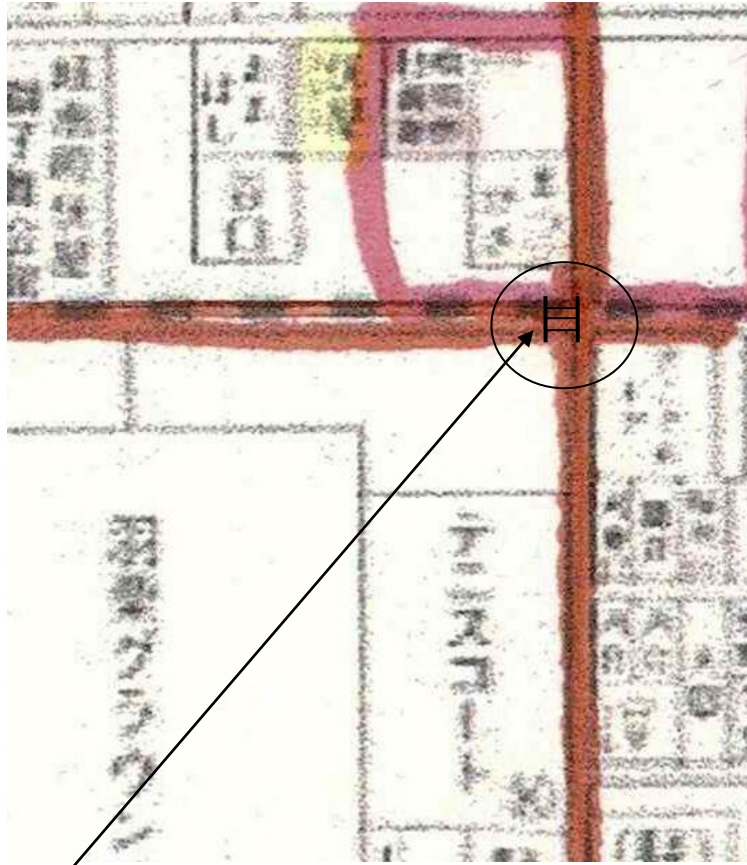
| 番号 (対策一覧表左の番号) | 1 | 路線名 | 岐南町道 207号線と742号線の交差点 |

| 通学路の状況 危険の内容 | 交通量が多いのにもかかわらず、横断歩道がない。丁度この付近で道路幅が広がるため、車もスピードを出しやすい。 登下校に利用する児童も多い。 | | |

南北に渡るための横断歩道

| 対策内容 | 横断歩道の設置 (待機場所の設置) →未対策 | | |

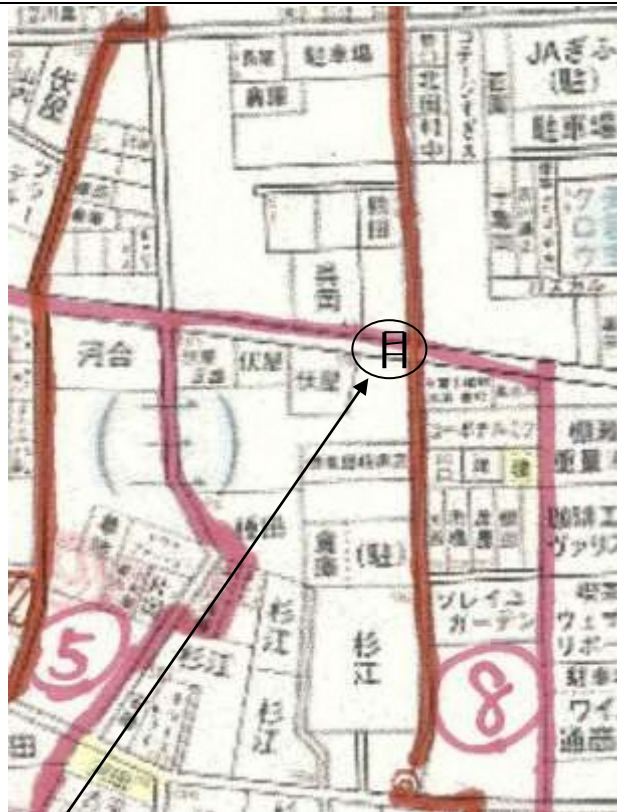
| 番号 (対策一覧表左の番号) | 2 | 路線名 | 町道 |

| 通学路の状況 危険の内容 | 周辺道路に比べて幅が広く、車もスピードを出しやすい。 建物のかげになり、児童の姿が見えにくい。 | | |

南北に渡るための横断歩道の設置

| 対策内容 | 横断歩道の設置 (待機場所の設置) →未対策 | | |

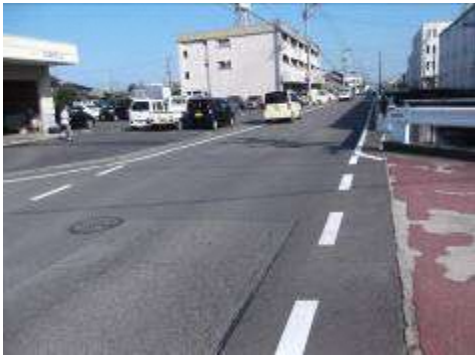
| ・現場の四方向の写真 | 東 | 西 | |

| 通学路の状況 危険の内容 | 車の交通量が多い。登下校にここを横断する児童が多くいる。低学年も多いため、現在は、保護者が交代でついている。 | | |

| 対策内容 | 横断歩道の設置、もしくは、それに代わるラインやカラーゾーンなど。→未対策 「児童横断注意」の看板→未対策 | | |

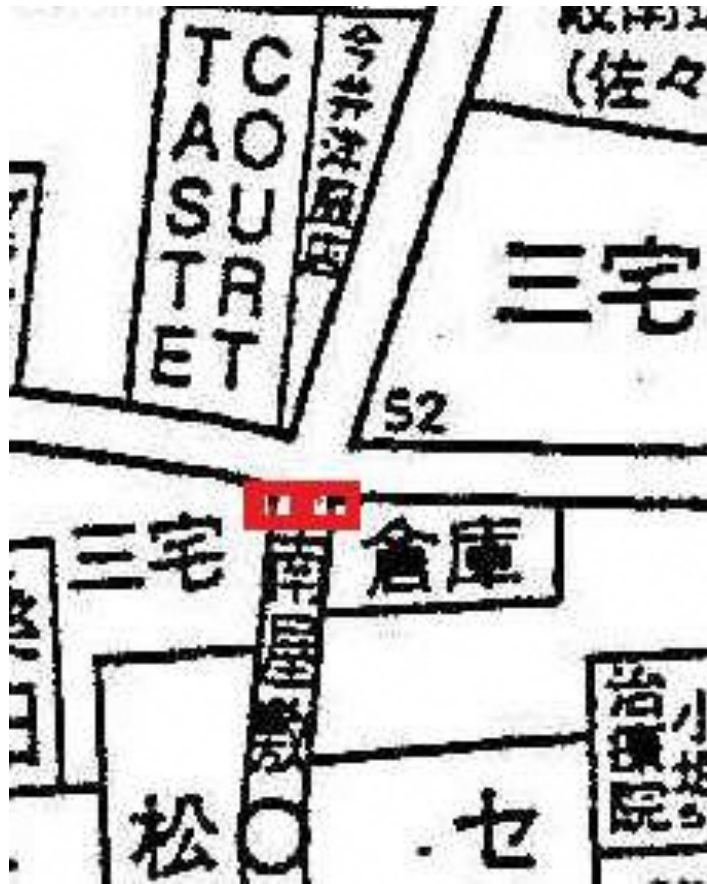
| 番号(対策一覧表左の番号) | 4 | 路線名 | 交差点 三宅賢司宅西側の交差点 |

| 通学路の状況 危険の内容 | 南北道路の車の交通量が多く、西から東へ渡るときは見通しが悪いため、横断歩道もしくは、安全の看板等が設置されるとよい。 | | |

| 対策内容 | 横断歩道の設置、横断中注意の看板→未対策 | | |

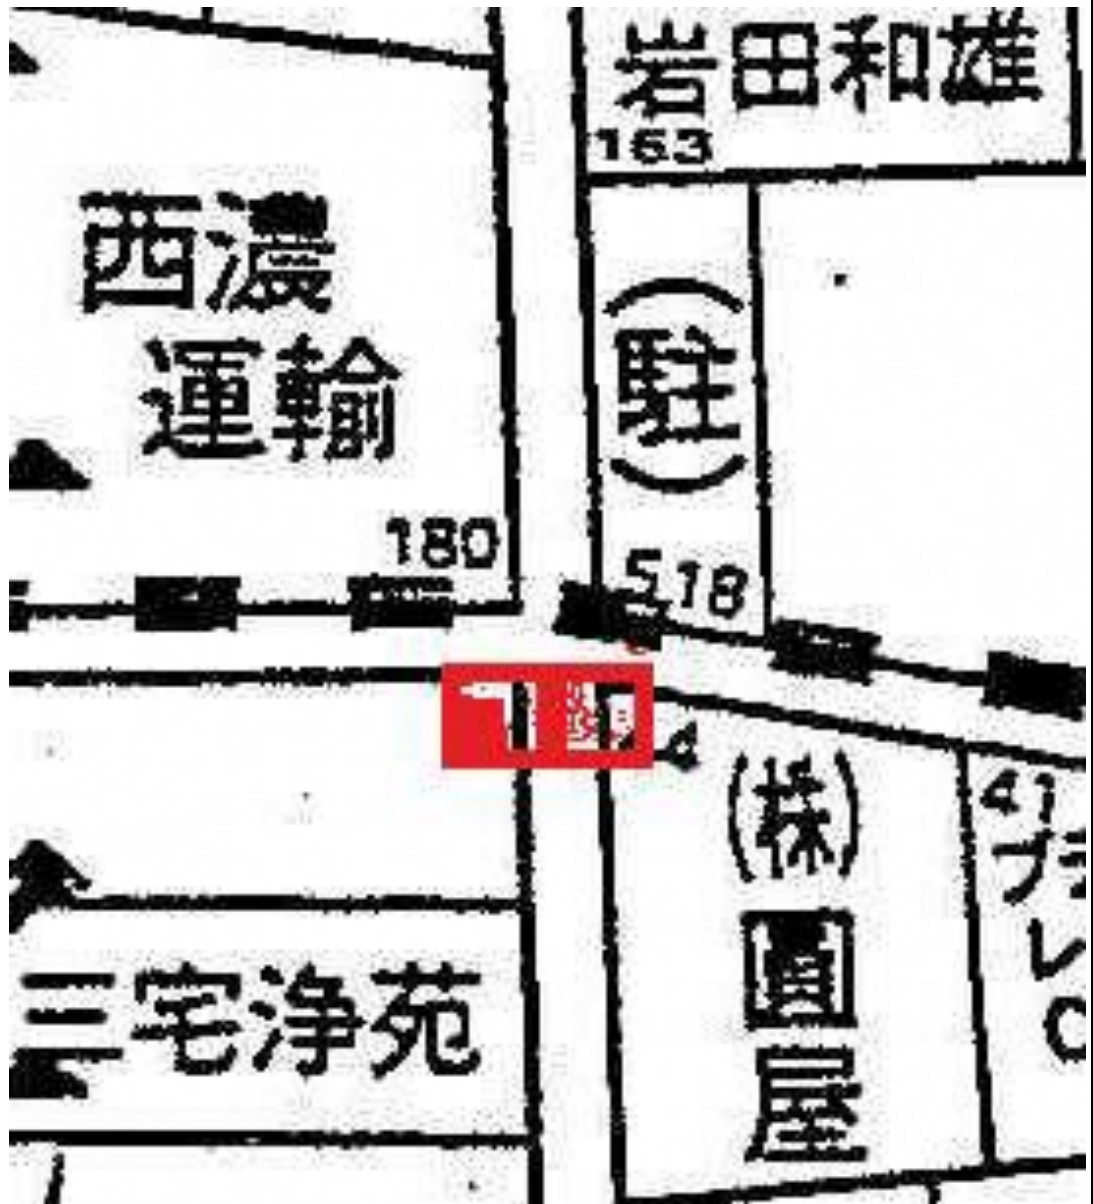
| 番号(対策一覧表左の番号) | 5 | 路線名 栄通り | 交差点 西濃運輸倉庫(栄通りと中央通りとの交差点) |

| 通学路の状況 危険の内容 | 横断歩道はあるが、朝は交替で旗当番の方が立って誘導してもらっている。下校時は、基本ないので、自分たちで渡っている。押しボタン式の信号機があるとよい。 | | |

| 対策内容 | 押しボタン式信号機の設置→未対策 | | |

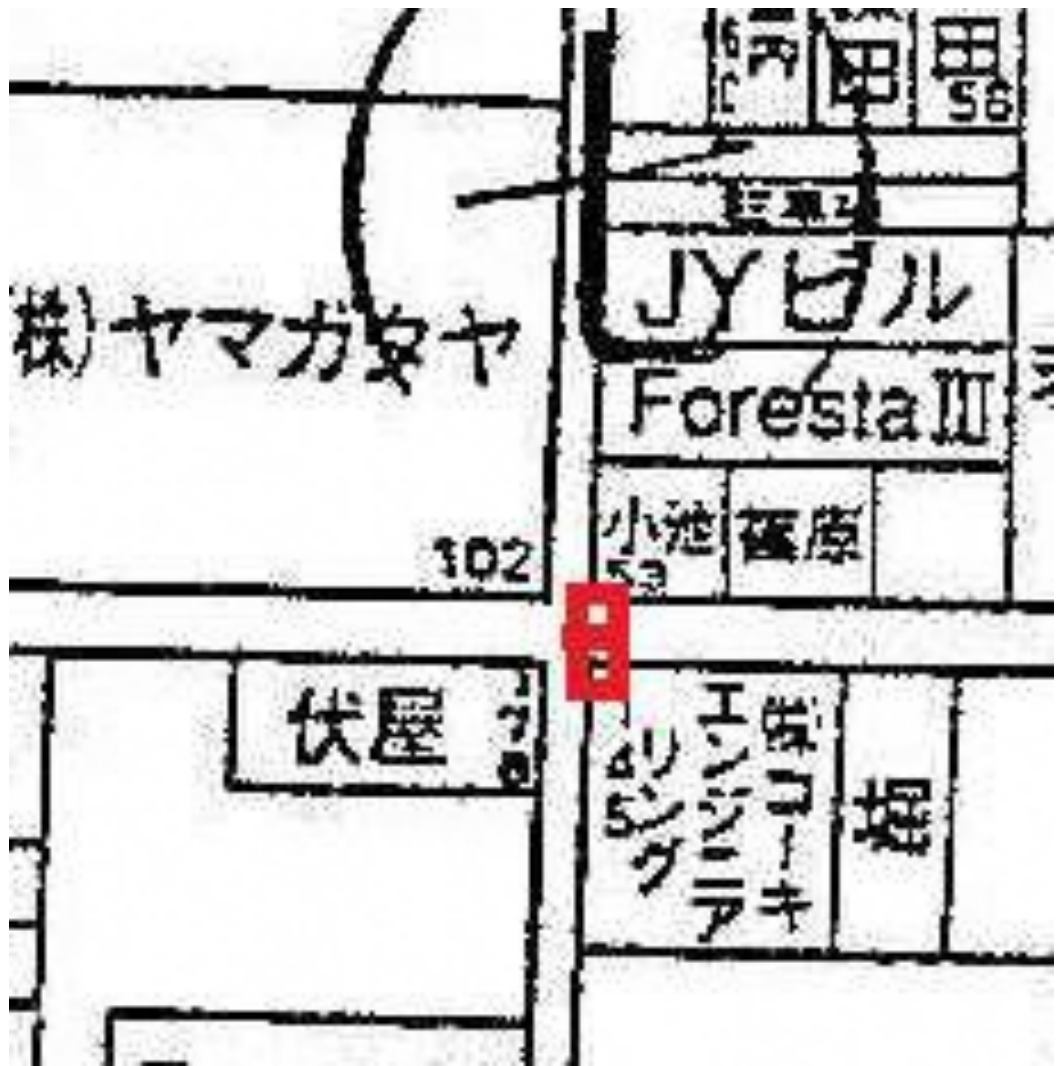
| 番号(対策一覧表左の番号) | 6 | 路線名 | 交差点 伏屋7丁目ヤマガタヤ南の交差点 |

| 通学路の状況 危険の内容 | 車の交通量が多く、塀があって見通しが悪い。朝は交替で保護者が立って誘導している。昨年度、ラジオ体操の帰りに低学年の児童2名が交通事故にあった。 | | |

| 対策内容 | 横断歩道の設置、安全旗の設置、横断に注意の看板など→未対策 | | |

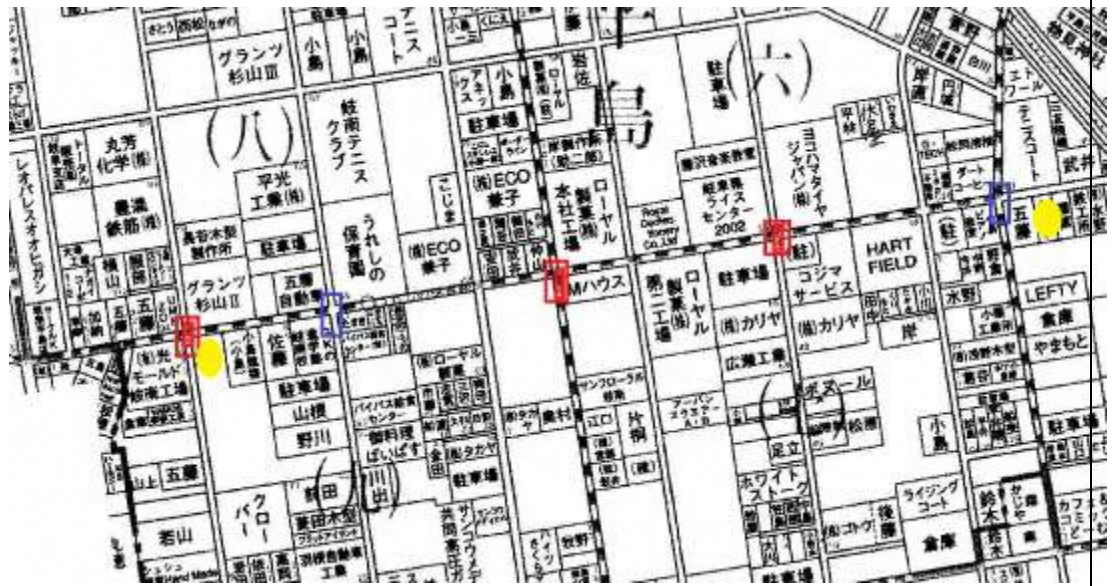
| 番号(対策一覧表左の番号) | 7 | 路線名 | 交差点 平島8丁目のグランツ杉山Ⅱ、平島6丁目のローヤル製菓の交差点 およびヨコハマタイヤの交差点 |

| 通学路の状況危険の内容 | 車の交通量が多い道路であるが、横断しなければならない。 | | |

※ 今回要望する箇所

| 対策内容 | 横断歩道の設置が望ましいが、少なくとも「児童横断中」注意の看板があるとよい。 →未対策 | | |

◆ 少なくとも、「児童横断注意」の看板が東西の2か所にあるとよい。

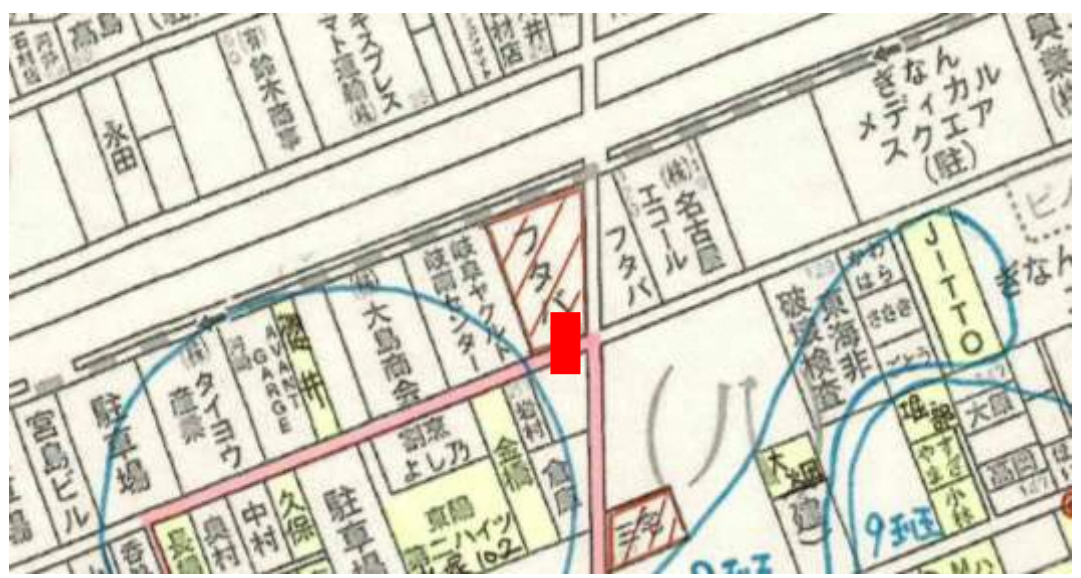
| 番号 (対策一覧表 左の番号) | 9 | 路線名 | 交差点 町道209号線と町道686号線の交差点 |

| 通学路の状況 危険の内容 | 東西の通りは比較的小さな道であるものの、交通量が多い。 登下校に利用する児童が多いが、横断歩道がないため危険である。 | | |

…要望する横断歩道

| 対策内容 | 横断歩道の設定 | | |

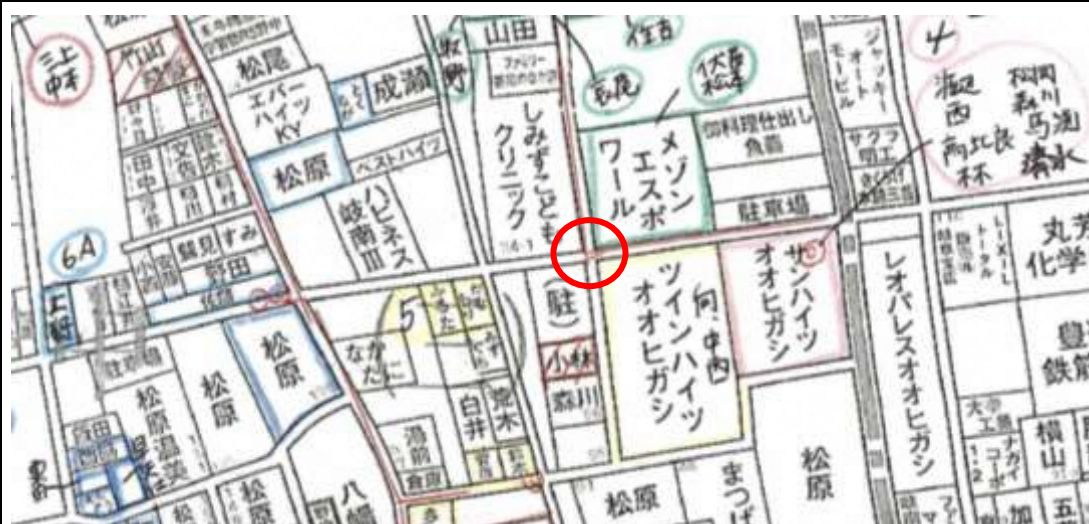
| 番号(対策一覧表左の番号) | 10 | 路線名 | 交差点 町道103号線と町道687号線の交差点 |

| 通学路の状況 危険の内容 | 付近にマンションが多くあり、交通量が多いが、停止線等がないため危険。 (停止線があったようであるが、消えてしまっている) | | |

…今回要望する停止線の場所
(優先される車道が分からないため円で囲ってあります。)

| 対策内容 | 停止線の設定 | | |

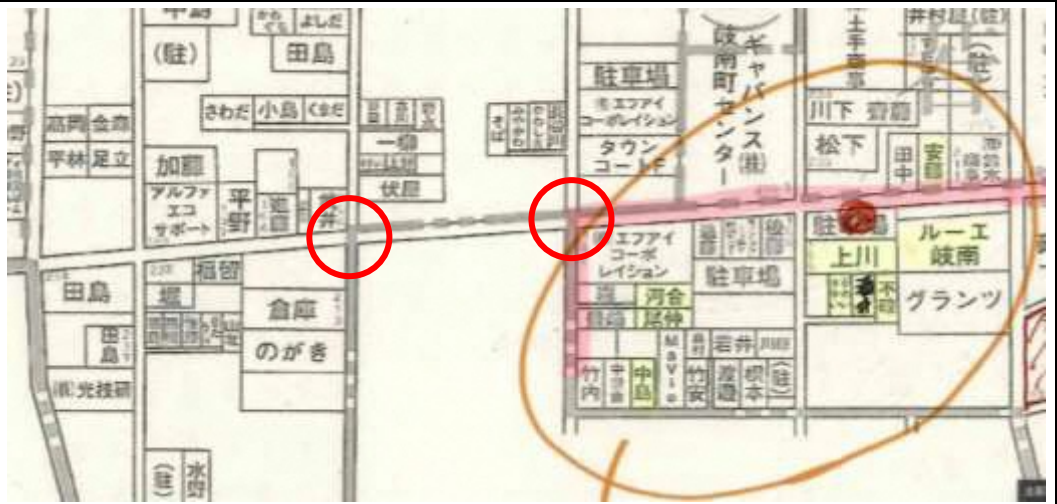
| 番号 (対策一覧表左の番号) | 11 | 路線名 | 交差点 町道208号線と町道751号線の交差点及び 町道208号線と町道742号線の交差点 |

| 通学路の状況 危険の内容 | 停止線やミラー等がなく、事故が多いため危険 | | |

※ ○ …今回要望する停止線の場所
(優先される車道が分からないため円で囲ってあります。)

| 対策内容 | 停止線の設定 | | |
