通学路点検 箇所別資料

(岐南) 町立 (北) 小学校

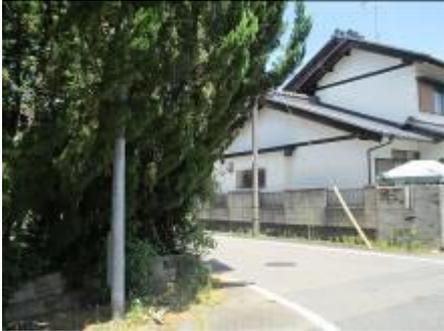
番号 (対策一覧表左の番号)	13	路線名	八剣8丁目・カーマ西側交差点
住所	岐南町八剣8丁目164番地付近		
通学路の状況 危険の内容	交通量が多い。又、民家の木が歩道に伸びており交差点に進入する車が見にくい。		
対策内容	停止線の設置 民家の木の剪定		
事業主体	県・町・警察 (公安委員会)		
対策年度	※記入不要		
通学児童数 (人)	60名程度		
改善の要望者 (個人・学校・PTA・地元自治体等)	見守りクラブ PTA交通校外委員会 岐南町立北小学校		
児童の登校下校時にボランティアは配置されているか。	見守りクラブによる見守り		
・現場の四方向の 写真	東	西
