通学路点検 箇所別資料

( 岐南 ) 町立 ( 岐南 ) 小・中学校

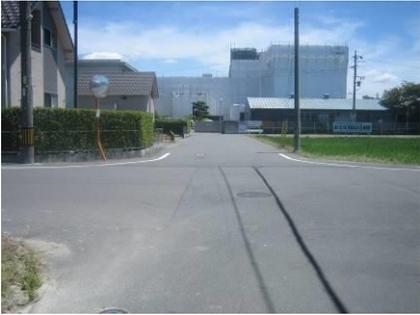
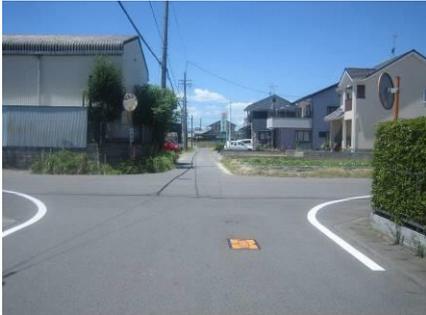
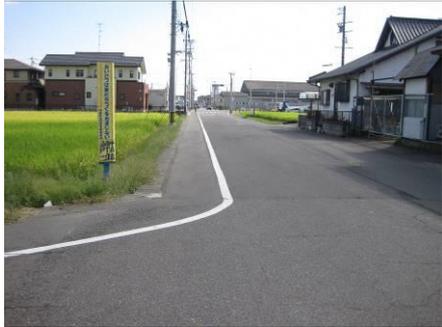
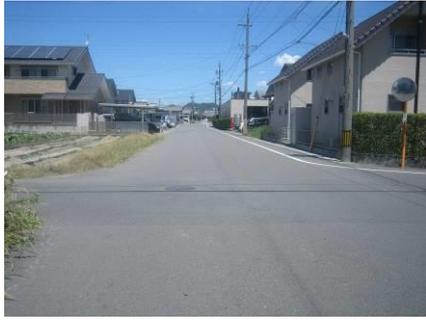
番号 (対策一覧表 左の番号)	1	路線名	中学西通り
住所	徳田西3丁目284番地付近		
通学路の状況 危険の内容	交通量が多く、生徒が横断しにくい。		
対策内容	横断歩道を設置する。		
事業主体	県・町・警察 (公安委員会)		
対策年度	※記入不要		
通学児童数 (人)	約120人		
改善の要望者 (個人・学校・P T A・地元自治体 等)	学校・PTA		
児童の登校下校時 にボランティアは 配置されている か。	配置なし。		
・現場の四方向の 写真	東		西

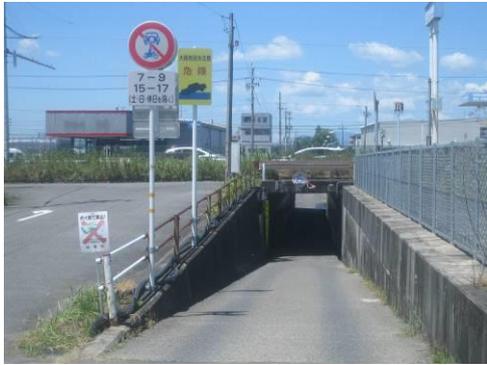
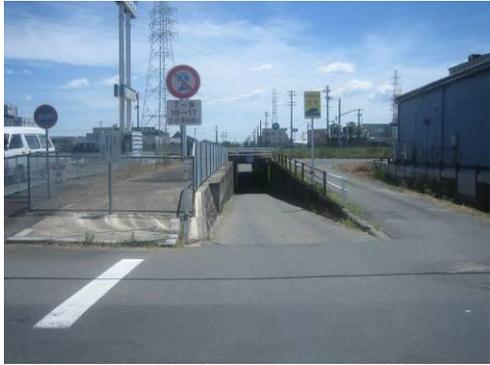
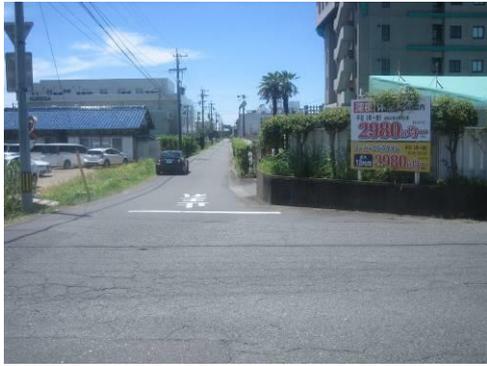
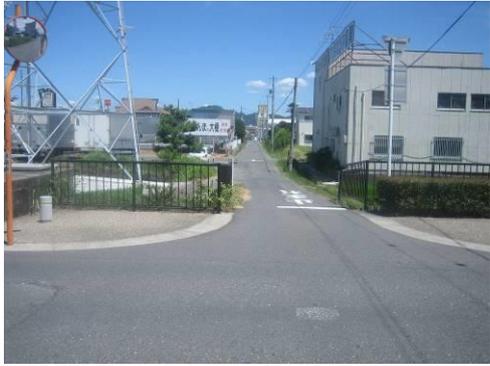
番号(対策一覧表左の番号)	2	路線名	
住所	平成6丁目160番地付近		
通学路の状況 危険の内容	地下道の道幅が狭く交通規制(時間指定通行止め規制 朝:7時~9時 夕方:15時~17時)された道路である。→現在では最終下校時刻が16:25を超えることはないため、現状の規制が良い。		
対策内容	<ul style="list-style-type: none"> <li>・交通規制時間(夕方の時間指定規制通行止めの時間)を延長する。</li> <li>・夕方15時~17時を夕方16時~18時(中学生の下校時刻)に延長希望</li> </ul>		
事業主体	県・町・警察(公安委員会)		
対策年度	※記入不要		
通学児童数 (人)	約200人		
改善の要望者 (個人・学校・PTA・地元自治体等)	学校・PTA		
児童の登校下校時にボランティアは配置されているか。	配置なし。		
・現場の四方向の写真	東

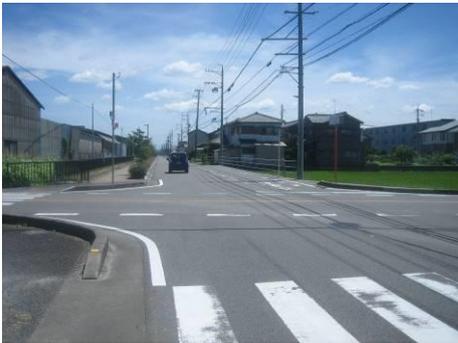
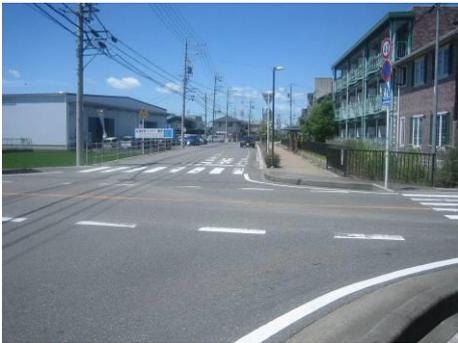
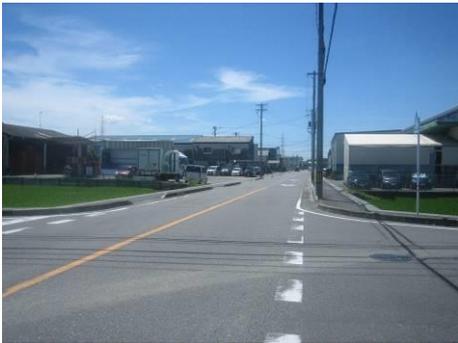
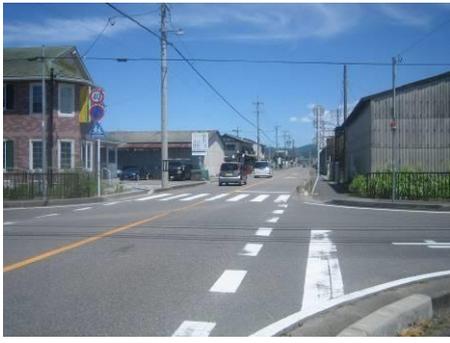
番号 (対策一覧表左の番号)	3	路線名	
住所	若宮地1丁目交差点		
通学路の状況 危険の内容	特に朝の交通量が多く、通学する際に大変危険である。		
対策内容	信号機を設置する。		
事業主体	県・町・警察 (公安委員会)		
対策年度	※記入不要		
通学児童数 (人)	150人		
改善の要望者 (個人・学校・PTA・地元自治体等)	学校・PTA・自治会		
児童の登校下校時にボランティアは配置されているか。	配置なし。		
・現場の四方向の写真	東		西

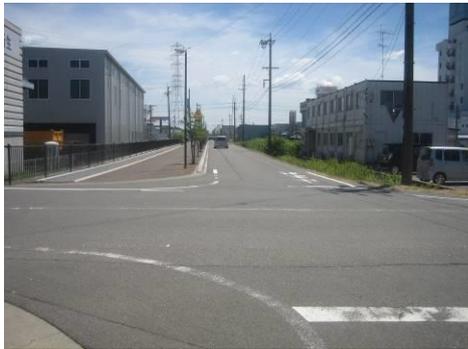
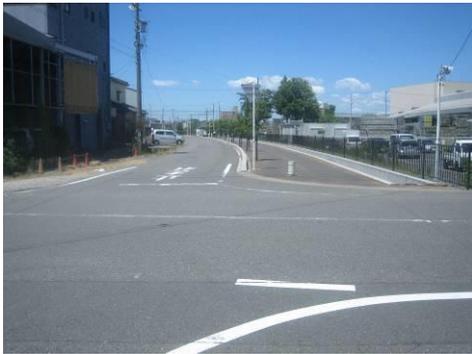
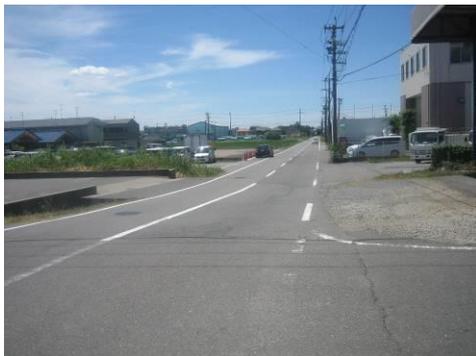
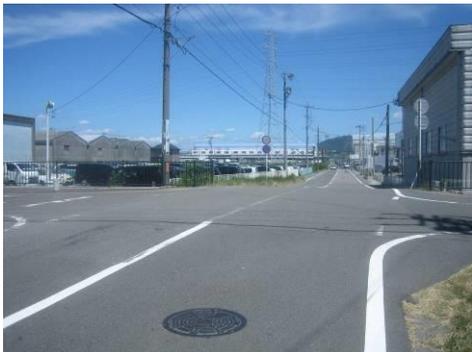
番号(対策一覧表左の番号)	4	路線名	やなぎ通り
住所	平成7丁目13番地付近		
通学路の状況 危険の内容	幹線道路への抜け道となっており、交通量が大変多く、横断する際に危険である。		
対策内容	横断歩道を設置する。		
事業主体	県・町・警察 (公安委員会)		
対策年度	※記入不要		
通学児童数 (人)	200人		
改善の要望者 (個人・学校・PTA・地元自治体等)	学校・PTA		
児童の登校下校時にボランティアは配置されているか。	配置なし。		
・現場の四方向の写真	東		西

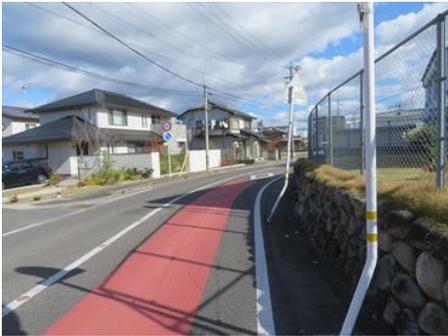
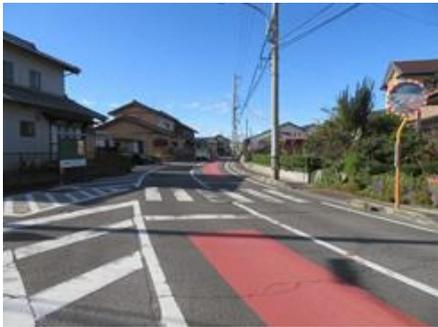
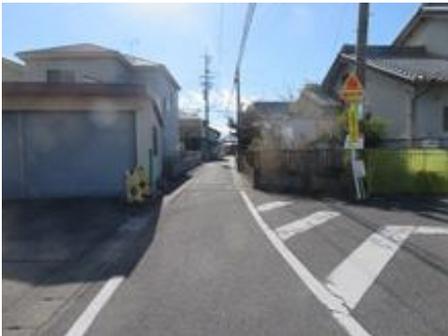
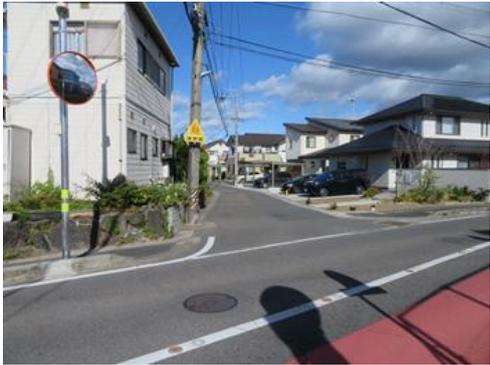
番号 (対策一覧表左の番号)	5	路線名	中央通り
住所	八剣8丁目付近		
通学路の状況 危険の内容	交通量が多く、道路が曲がっているため、見通しが悪く、通学する際、大変危険である。		
対策内容	信号機の設置		
事業主体	町・警察 (公安委員会)		
対策年度	※記入不要		
通学児童数 (人)	140人		
改善の要望者 (個人・学校・PTA・地元自治体等)	学校・PTA		
児童の登校下校時にボランティアは配置されているか。	配置なし。		
・現場の四方向の写真	東	西

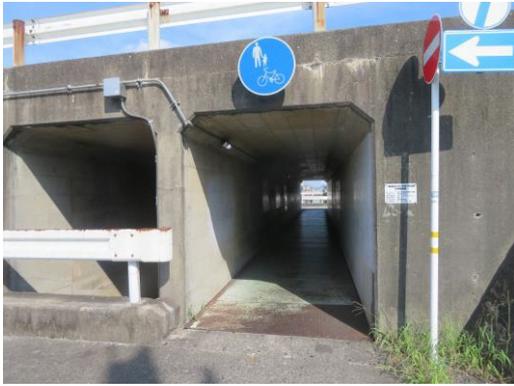
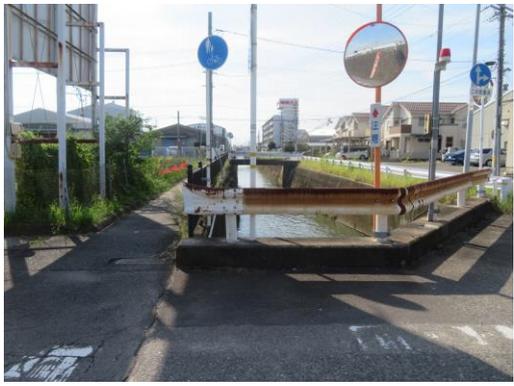
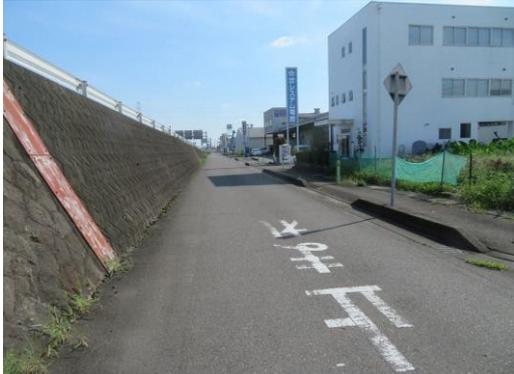
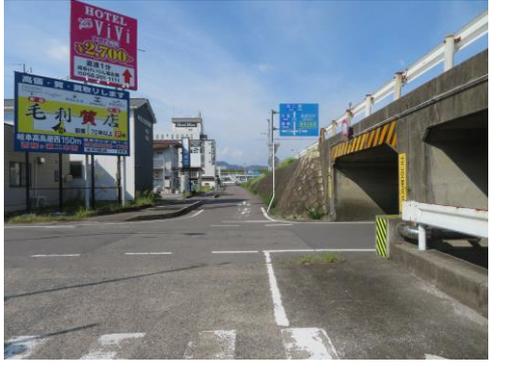
番号 (対策一覧表 左の番号)	6	路線名	中排通り
住所	平成4丁目付近		
通学路の状況 危険の内容	ガードをくぐって出るため、見通しが悪く、通学する際、大変危険である。		
対策内容	注意喚起のための看板の設置		
事業主体	町・警察 (公安委員会)		
対策年度	※記入不要		
通学児童数 (人)	約160人		
改善の要望者 (個人・学校・P T A・地元自治体 等)	学校・PTA		
児童の登校下校時 にボランティアは 配置されている か。	配置なし。		
・現場の四方向の 写真	東

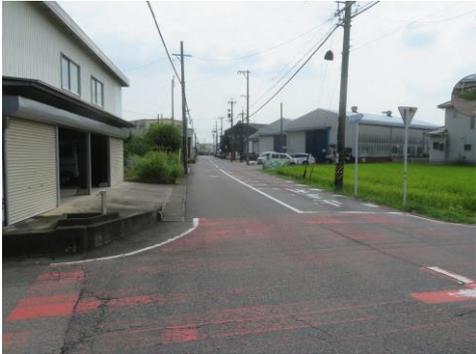
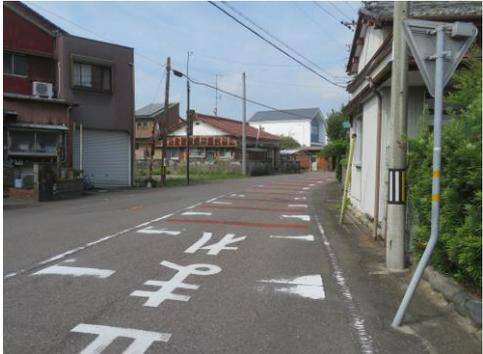
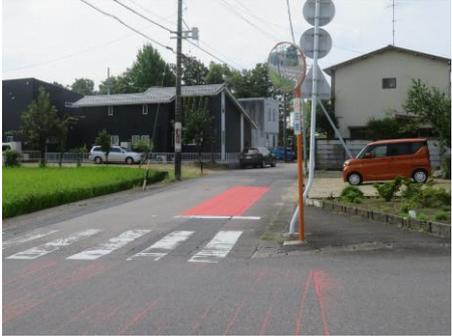
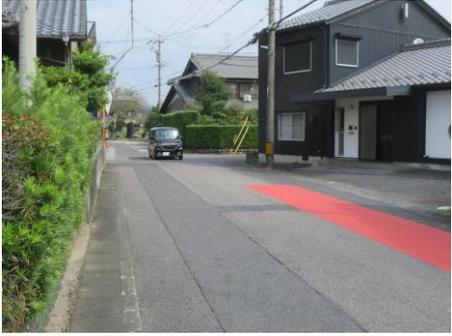
番号 (対策一覧表 左の番号)	7	路線名	県道松原芋島線と町道中排通り
住所	平島5丁目付近		
通学路の状況 危険の内容	県道の交通量が多い。町道に「止まれ」の標識があるものの、事故が多発している。		
対策内容	注意喚起のための看板の設置		
事業主体	町・警察 (公安委員会)		
対策年度	※記入不要		
通学児童数 (人)	約40人		
改善の要望者 (個人・学校・P T A・地元自治体 等)	学校・P T A		
児童の登校下校時 にボランティアは 配置されている か。	配置なし。		
・現場の四方向の 写真	東	西
